**Fastighetsuppgifter**

Fastighetsbeteckning  
Bollebygd Kesebol 1:12  
Adress  
Flodavägen 57  
438 98 Hindås

Uppdragsnummer O30322  
Besiktningsdatum 2026-01-09  
Besiktningss företag OBM Besiktning Väst AB  
Besiktningss förrättare Magnus Henriksson  
Närvarande Fastighetsägaren  
Giltig till och med 2027-01-09

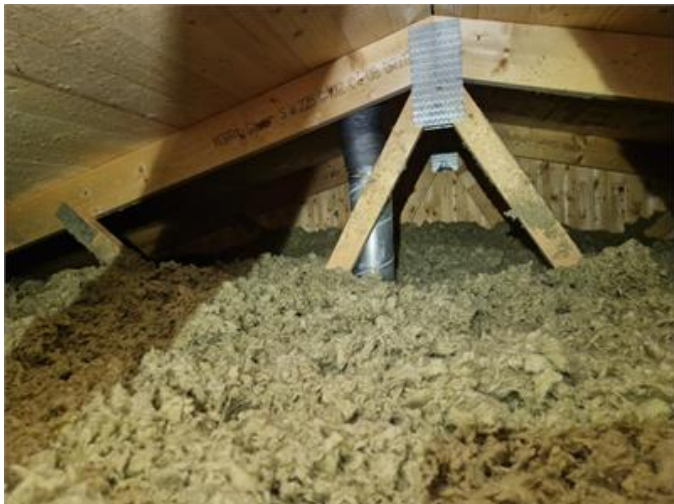
Vy på vindsutrymmet

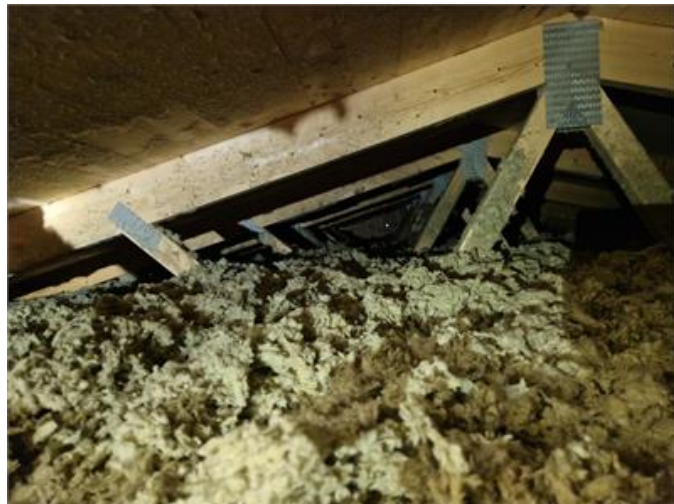
Vy på vindsutrymmet
