Kålkakan 3

Flamgränd 15

| Besiktningsdatum | 2025-05-31 |
| Besiktningsföretag | OBM Kalmarsund AB |

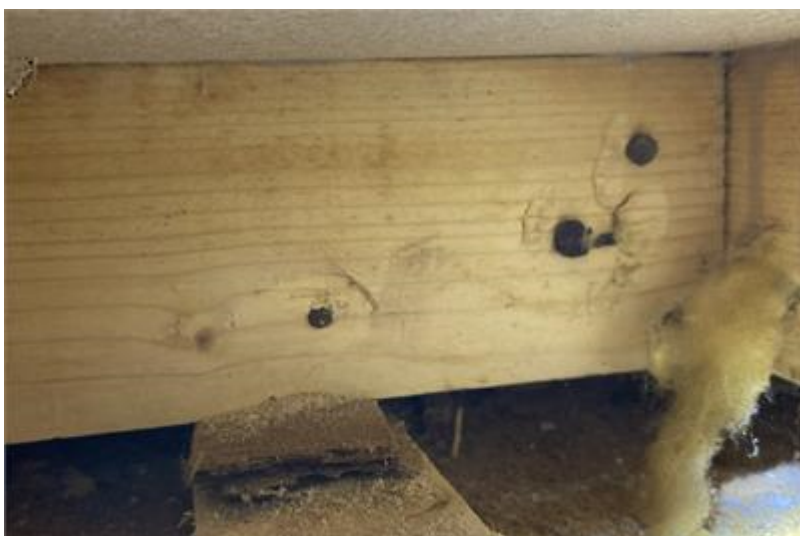
-Kontroll av golvkonstruktionen genom stickprovsmässigt provhål samt fuktmätning har utförts. Avvikelse påträffades vilket även påtalades vid nuvarande ägares förvärf och kontroll, inget åtgärdsbehov har bedömts föreligga. I tillhandahållet dokument nämns att "unken" lukt finns i delar av golvet intill håltagningen (fukttekniskt sämsta förutsättningen, sydöstra hörnet) och lukt anses vara en skadeindikation. Fuktkvotvärden nämns mellan 13-19 % där högst värde uppmättes i distanskloss mellan golvregel och betongplatta. Vi hänvisar till en vidare, mer omfattande, kontroll av konstruktionen vilket även föregående utredning gör. T ex kan man kontrollera om golvet bedöms möjligt att mekaniskt ventileras. Se bilaga 2.

Ett provhål togs i golv under trappan. Fuktkvoten i distanskloss placerad under golvregelverket uppmättes till ca 21 % vilket är ett förhöjt värde, mikrobiell lukt upplevdes i provhålet. Vid ca 17 % och uppåt riskeras mikrobiell påväxt på gran/furuvirke. Fuktkvoten varierar under året samt kan variera i olika delar av konstruktionen. Utförd mätning är ett stickprov.

-Bilden är tagen i provhålet. Man ser undersida övergolv (spånskiva) högst upp. Mitt i bilden syns golvregeln samt i nederkant distansklossen som ligger mot betongplattan.

Se kommentar/riskanalys. För att kontrollera orsak och omfattning av upplevd lukt i golvet samt de förhöjda värden rekommenderas en vidare kontroll. En sådan ligger även till grund för framtagande av lämpliga åtgärder.
