## Utlåtande över ÖVERLÅTELSEBESIKTNING

MALMÖ KONDUKTÖREN 17

Allansgatan 32, 215 65 Malmö

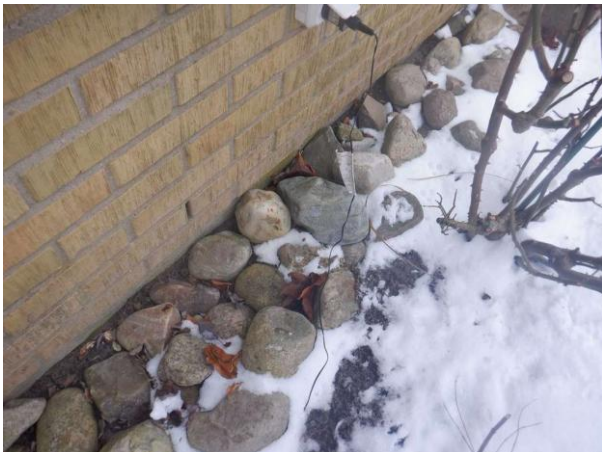
| Grund/sockel | <p>Partiella åldersrelaterade sprickor och putssläpp har noterats på grundsockeln.</p> <p>Matjord och växtlighet intill husets grundläggning medför ökad fuktbelastning, och vegetation med rotsystem kan skada dräneringsledningar.</p> <p>Marknivån ligger högt mot sockeln, vilket kan påverka sockel och fasadens nedre, med fuktpåverkan på närliggande konstruktion.</p> |

Bild 1: Mark högt upp mot grund, matjord och vegetation.

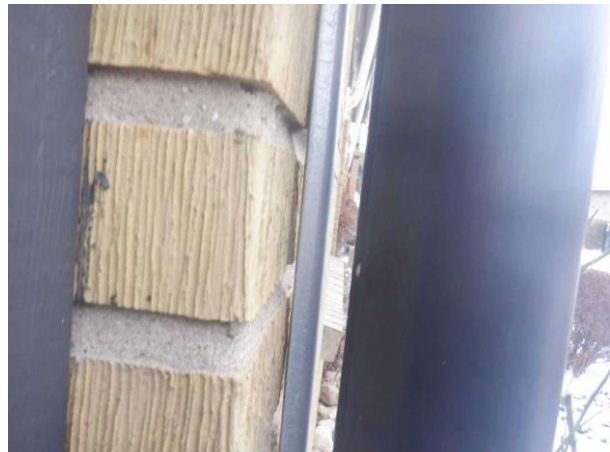
| Takavvattning | <p>Stuprör har fals vänd mot fasad, vilket försvårar upptäckt vid eventuell öppning.</p> <p>Renssil saknas på stuprör vid markavledning, vilket kan medföra stopp i systemet.</p> <p>Snö i hängrännor försvårade bedömningen, men ålderslitage med begynnande rost noterades på takavvattningen.</p> |

Bild 2: Fals vänd mot fasad.

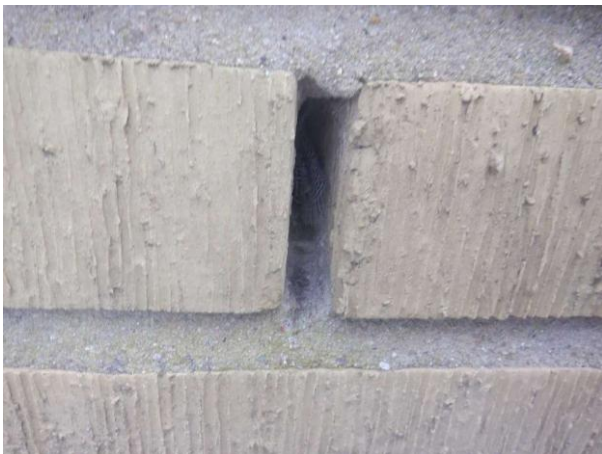
| Fasad | <p>Växtlighet mot och på fasad kan slita på tegel och bruksfogar, partiella slitage noterades.</p> <p>Vid stickprovskontroll noterades att nät saknas i tegelfasadens stötfogar.</p> <p>Hål från infästningar i fasad är ej tätade.</p> <p>Färgsläpp och torrsprickor har noterats på fasadpanel. Uteblivet underhåll kan medföra risk för röta i virket.</p> <p>Trall ligger dikt mot fasadpanel, vilket kan medföra ökad fuktbelastning på bakomliggande konstruktion.</p> |

Bild 3: Nät saknas i stötfog.

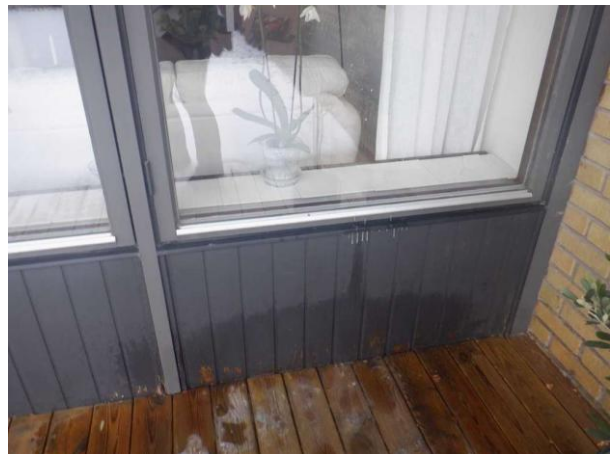
Bild 4: Kondensvatten från luftvärmeaggregat fuktpåverkat fasad.

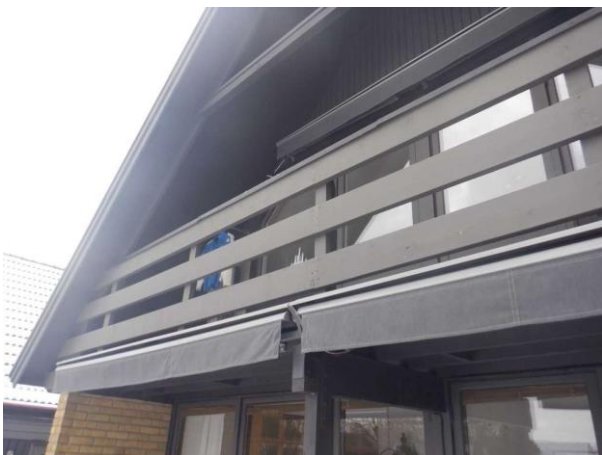
Bild 5: Balkongräckets utformning utan skydd.

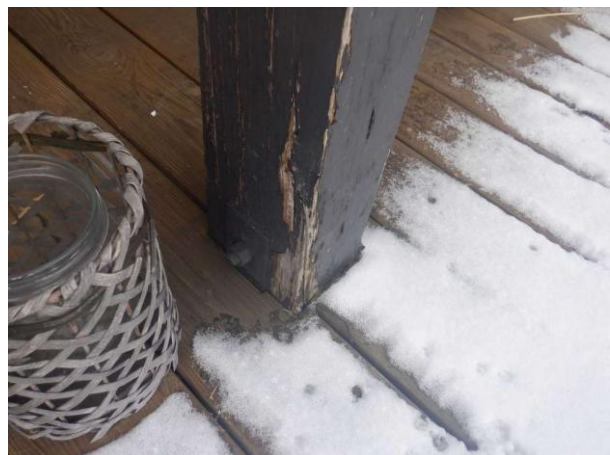
Bild 6: Slitage på stolpe till balkong.

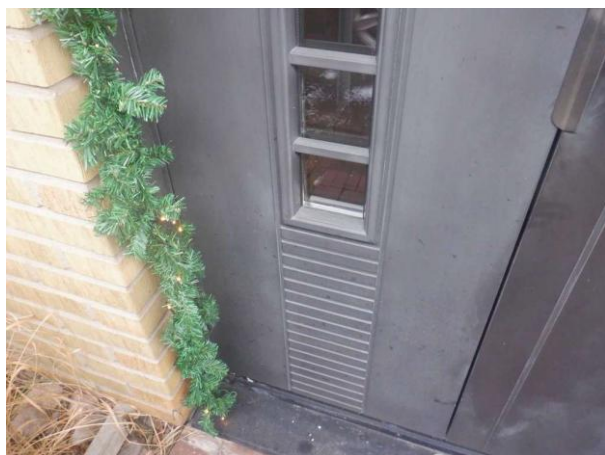
| Fönster/Dörrar | <p>Färg på dörrblad är blekt, med behov av underhåll.</p> |

Bild 7: Dörrblad blekt.

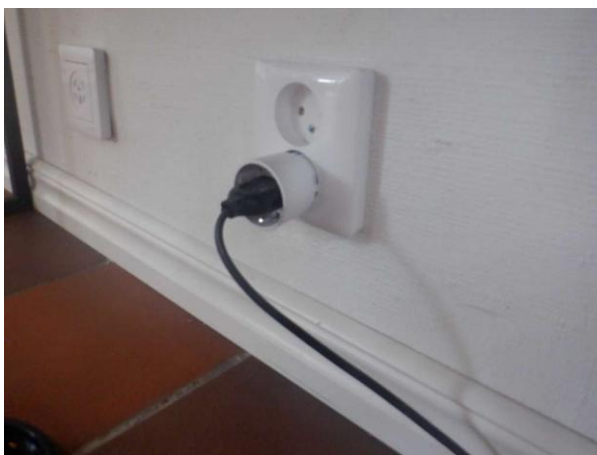
| Entréhall | Ojordat el-uttag i utrymme med klinkergolv vilket bör åtgärdas av behörig fackman. |

Bild 8: Ojordat el-uttag i utrymme med klinker.

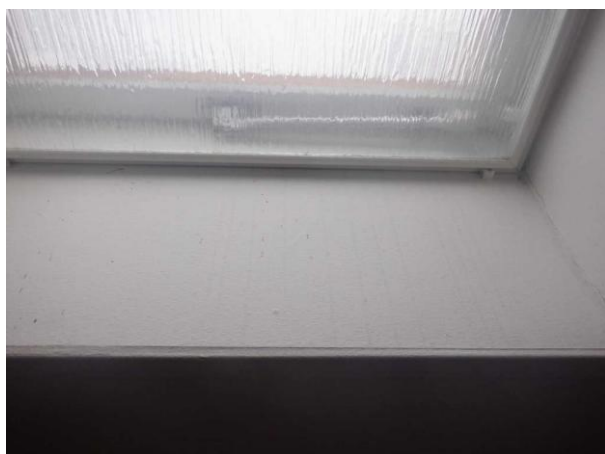
| Trappa/allrum | Rinningsmärken förekommer under takfönster, enligt uppgift av äldre ursprung och utan avvikande fuktindikation mot ytskiktet.<br><br>Spjälor saknas på del av trappa. |

Bild 9: Rinningsmärke invid takfönster.

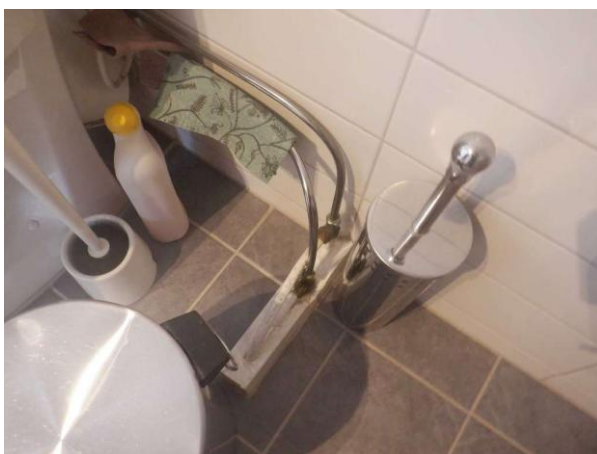
Bild 10: Rör i golv.

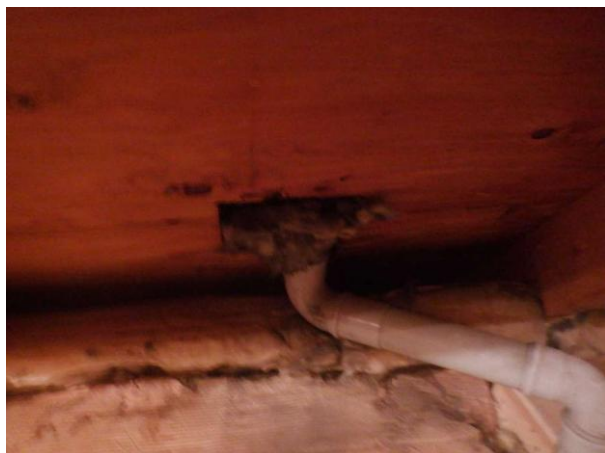
Huset har undertak av plywood ovan fackverkstakstolar. Missfärgningar noterades på plywoodsivor mellan takstolar samt spår efter fuktgenomsläpp invid takgenomföring. Det är känt att plywoodsivor är relativt fuktkänslig och att det ofta uppträder missfärgningar/fuktfläckar på grund av snö/regn vid kraftigare vindar som kan leta sig in under takpannor. Det rekommenderas att kontinuerlig kontroll sker av vinden för att säkerställa att problemen inte förvärras.

Bild 11: Spår efter fuktgenomsläpp, vind.

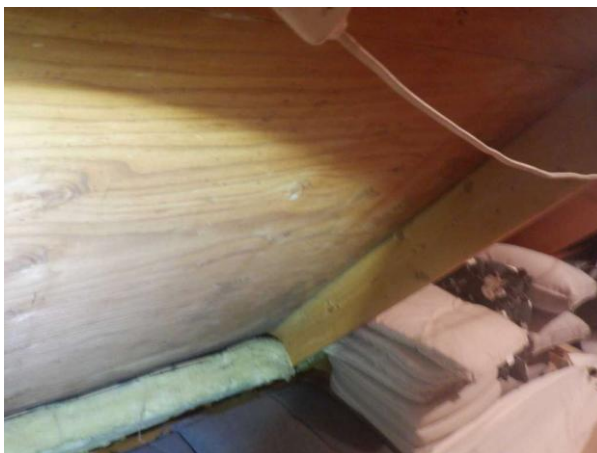
Mikrobiell missfärgning förekommer partiellt på yttertaket insida. Orsaken till mikrobiell missfärgning beror ofta på att det vintertid kan leta sig upp varm fuktig luft från inomhusmiljön som kondenserar mot svalare ytor. Det kan ej bedömas om detta är ett pågående problem eller av äldre ursprung. Yttertaket insida bör därför kontrolleras regelbundet, för att uppdaga ev. förändringar.

Bild 12: Mikrobiell missfärgning, takfotsventilation igensatt.
