## Utlåtande över ÖVERLÅTELSEBESIKTNING

Haninge Söderby huvudgård 2:262  
Järnåldersringen 427, 136 65 Söderby

Namn: Magnus Erik Lindgren  
Uppdragsnummer 22013315-2026-005

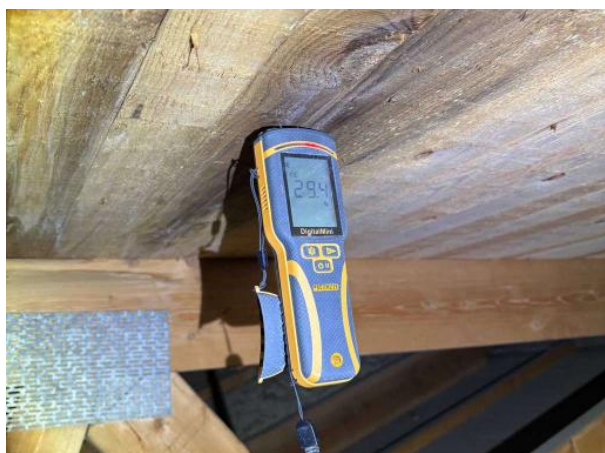
| <b>Vind</b> | Förhöjda fuktvärden noterades på en del av råsponten<br>Lokal mikrobiell påväxt noterades vid en genomföring<br>Se fortsatt teknisk utredning |

| Kontrollplats | Relativ fuktighet | Temperatur | Fuktkvot |
|---|---|---|---|
| Nockvind (fuktfläck) | -- % | -- °C | 29,4 % |

**Kritiskt värde** Kritiskt värde gällande relativ fuktighet (RF) är 75 % (vid ca 20°C) för gran och furuvirke.  
Kritiskt värde gällande fuktkvoten (FK) ligger vid 17 % för i gran och furuvirke.

**Kommentar** Förhöjda fuktvärden noterades på vinden, se fortsatt teknisk utredning

*Bild 1: - Utvändigt, Vind, Förhöjda fuktvärden noterades på en del av råspont*

Jag rekommenderar att man kontaktar en fackman för att kontrollera orsaken till förhöjda fuktvärden samt kommer med ett åtgärdsförslag.

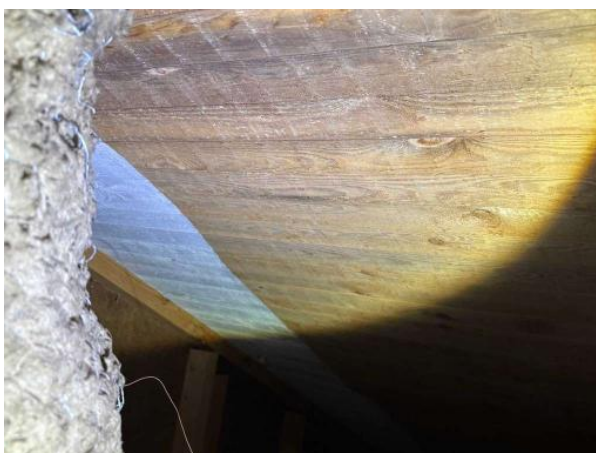
*Bild 2: - Utvändigt, Vind, Lokal mikrobiell påväxt noterades vid en genomföring*

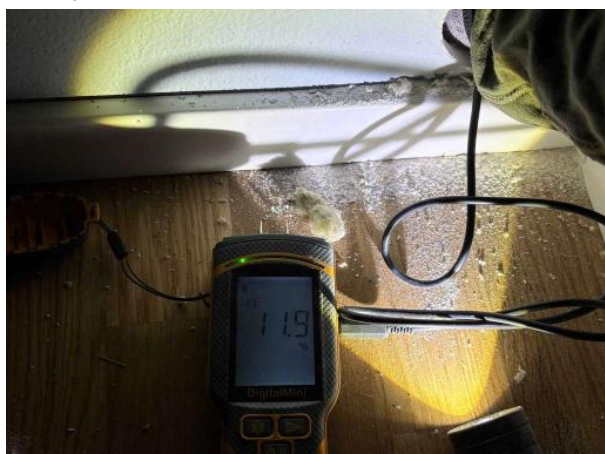
| <b>Betongplatta på mark</b> | Flytande isolerade golvkonstruktioner kan utgöra känsliga konstruktioner för fukt, se riskanalysen<br>Inga förhöjda fuktvärden noterades i väggsylen inne i köket, se bifogat fuktmätningsprotokoll |

*Bild 3: Invändigt, Betongplatta på mark, inga förhöjda fuktvärden noterades på en väggsyll i köket*

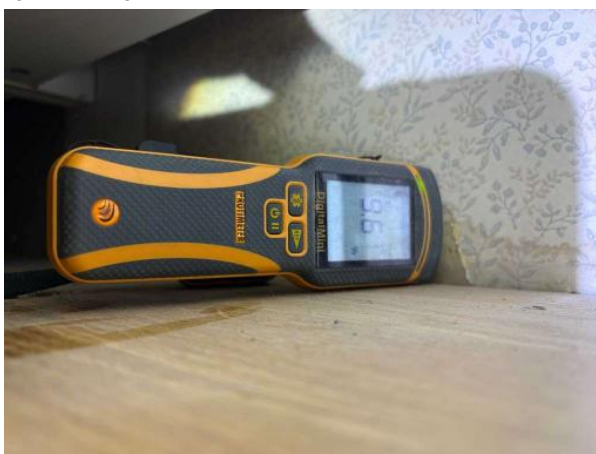
| Kök | Fog saknas mellan bänkskiva och vägg samt mot diskhon<br>Fuktfleck noterades på vägg under kylskåpet (torrt vid besiktningstillfället) |

*Bild 4: - Invändigt, Entreplan, Fuktfläck noterades på vägg under kylskåpet, torrt vid besiktningstillfället.*
