## Överlåtelsebesiktning

Överlåtelsebesiktning av fast egendom enligt jordabalken för  
Fors 1:121.

### Klarinettvägen 142, 434 47 Kungsbacka

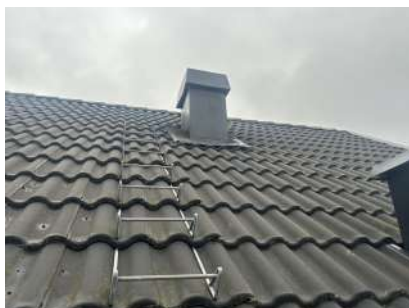
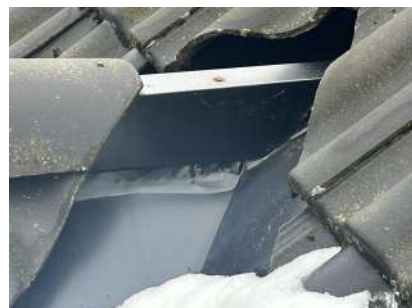
| Tak | <p>Äldre plåtarbete är inte utbytt i samband med takomläggningen.</p> <p>Äldre plåtar innebär risk för att vatten kan rinna in i underliggande konstruktion.</p> <p>Det rekommenderas att plåtslagare kontaktas för kontroll och åtgärd.</p> <p>Vidare noteras mindre otäthet i rännalsplåt vid entrétaketsnock samt enstaka rostig skruv.</p> <p>Otätheter innebär risk för att vatten kan rinna in i konstruktionen.</p> <p>I övrigt rekommenderas att takpannorna rengörs från alger för att undvika mossbildning.</p> <p>Yttertaket är besiktigt från sotarsteg.</p> |

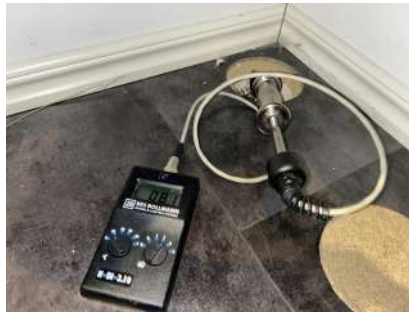
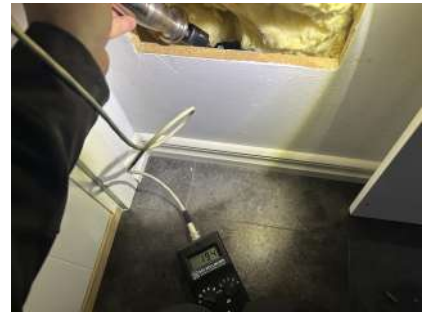
Betongplatta på mark med flytande golvspånskiva på cellplastisolering.

Om det förekommer byggskräp/ damm mellan betongplattan och cellplastisoleringen finns risk för fuktrelaterade skador pga naturlig fuktpåverkan från mark. Även syllarna kan drabbas av den tillskjutande fukten. Detta kan i sin tur leda till att avvikande lukter uppstår.

Via befintligt provhål i klädkammarens golvkonstruktion, uppmättes fuktkvoten till 8,1% i golvspånskiva, risk för mikrobiell tillväxt i spånskiva föreligger om fuktkvoten överstiger 12%.

I provhålet upplevs en mikrobiell lukt som bedöms härledas till att det förekommer byggskräp på betongplattan.

Via lucka i hall uppmättes fuktkvoten till 19,4% i ytterväggssyll. I furuvirke/ gran föreligger risk för mikrobiell tillväxt om fuktkvoten överstiger 17%.

En vidare teknisk undersökning rekommenderas för att konstatera orsak/ omfattning av lukten i golvkonstruktionen samt det förhöjda fuktkvotsvärdet i ytterväggssyllen.

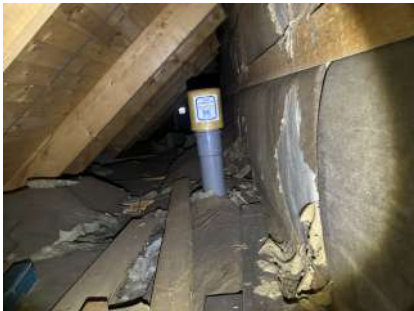
| Klädkammare 2 | <p>På sidovinden utanför klädkammaren upplevs en svag avloppslukt.<br/>Denna bedöms bero på att avloppsluftarens vakuumventil inte är tät.<br/>Byte av ventil rekommenderas.</p> |
