## Överlåtelsebesiktning

Överlåtelsebesiktning av fast egendom enligt jordabalken för  
Släps-kullen 2:305.

### Kullaviks Trädgårdsväg 21, 429 33 Kullavik

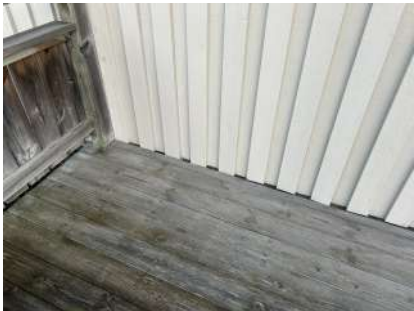
| Fasad | <p>Altandäcket är monterat dikt an/ nära fasaden.</p> <p>Detta gör att fasaden får svårt att torka ut från väta samt att underhållet av nederdelen panel försvåras/alternativt inte kan utföras vilket kan leda till skador i panelen och bakomliggande konstruktion.</p> |

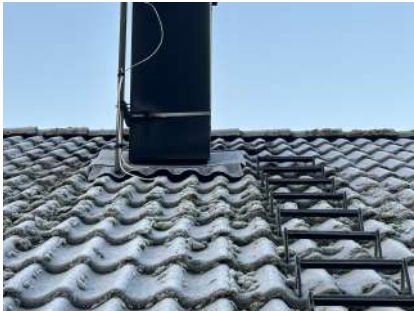
| Tak | <p>Plåthuv på yttertaket tätar bristfälligt mot pannorna.</p> <p>Nockbandstätning finns ej monterad undernockpannor på tillbyggnad samt på snednockar.</p> <p>För att minska risken för att vatten rinner in under pannorna vid ogynnsam väderlek och vidare ner i konstruktionen, rekommenderas att tätning förbättras mellan huv/ pannor samt att nockbandstätning monteras.</p> <p>Vidare rekommenderas att takpannorna rengörs från mossor.</p> <p>Vid framtida takomläggning rekommenderas att äldre plåtarbeten på taket byts ut</p> |
