## Överlåtelsebesiktning

Överlåtelsebesiktning av fast egendom enligt jordabalken för  
Kyvik 4:167.

### Sydvästra Ekekullsvägen 8, 429 32 Kullavik

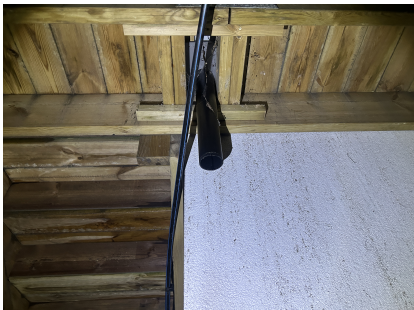
| Dagvattenledningar | Stuprör under altan är ej anslutet till markledning.<br>Då stuprör inte är anslutna till markledning innebär detta risk för en ökad fuktbelastning på grunden.<br> |
