Långsand 1:210

Rådjursstigen 57

Byggnadsbeskrivning  
Fritidshus i enplan med krypgrund

## Bilaga 1 för kontroll av valda konstruktioner

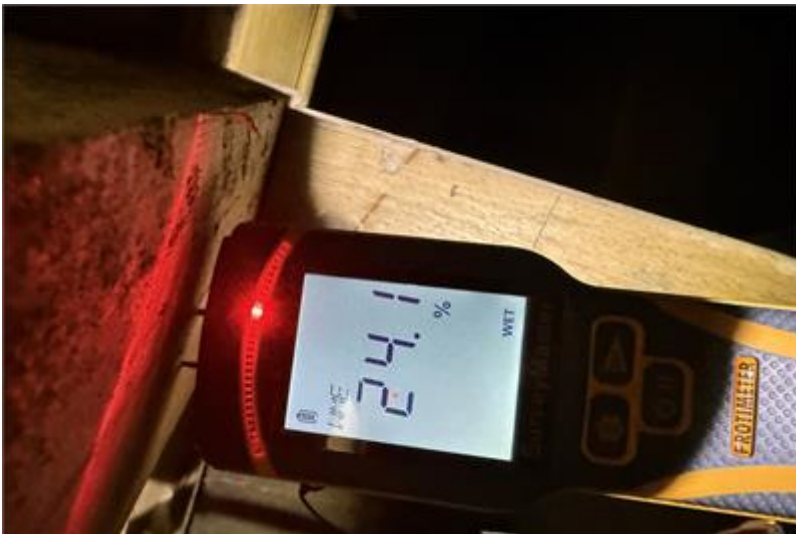
Vid besiktningen noterades fritt vatten på markplasten. Mikrobiell påväxt noterades på delar av trossbottensnivåerna. Bärstöd är monterat direkt mot betongplatta utan fuktskydd där missfärgningar noterades i nederkant bärstöd. En mikrobiell lukt förekommer i krypgrunden.

Vid kontroll av konstruktionen uppmättes fuktvärden över gränsvärdet (17%) för mikrobiell påväxt/tillväxt, se bilaga.

I blindbotten i trä mättes fuktkvoten (FK) till 24,1% FK Dessa värden kommer sannolikt att ändras med årstiden. Det kritiska gränsvärdet för mikrobiell tillväxt brukar anges till ca 17% fuktkvot (FK). Notera att stickprovsmässig undersökning är utförd. Se även kommentar/risakanalys.

Det rekommenderas att förbättra krypgrunden med att byta ut markplasten med uppvik mot grundmuren för att undvika fritt vatten/markfukt. Behandla trossbottensnivåerna samt förbättra bärstöd och installera en krypgrundsavfuktare.
