**Fastighetsuppgifter**

Tolered 116:12

Skeppsbyggaregatan 10

| Uppdragsnummer | O28908 |

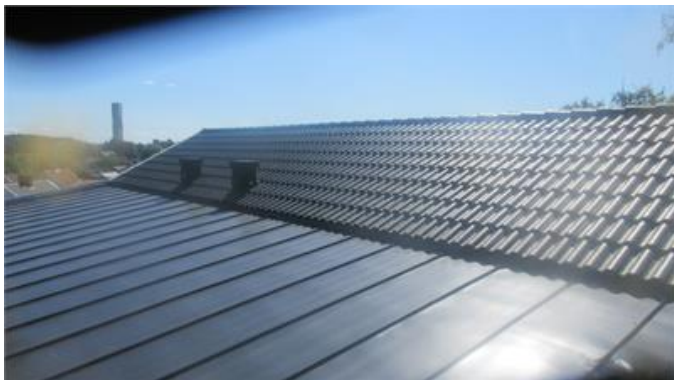
| Besiktningsresultat | | | | | |
|---|---|---|---|---|---|
| Yttertak | X | | | | Inget att notera. |

Överblicksbild yttertak.
