**Fastighetsuppgifter**

Fastighetsbeteckning  
Alingsås Sjötorp 1:6  
Adress  
Loo 565  
441 75 Sollebrunn

| Uppdragsnummer | O30417 |
| Besiktningsdatum | 2026-01-21 |

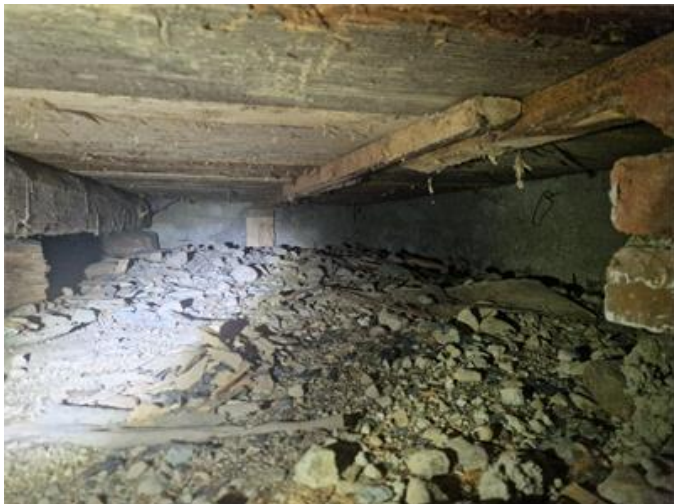
| Besiktningsresultat | | | | | |
|---|---|---|---|---|---|
| Husets grundläggning | | | | X | En mindre och äldre uppbyggd jordkällare, plint, torpar/krypgrund är en riskkonstruktion, se kommentar/riskanalys<br>Utrymmena är inte besiktningsbara då inspektionsluckor saknas |

**Plint, torpar och kryppgrund:** Klimatet i en uteluftsventilerad grund är beroende av rådande uteklimat. Material i utrymmet fuktas upp under sommarhalvåret. Är värmeisoleringsförmågan god hos bjälklaget förlängs uppfuktningsperioden. Under uppfuktningsperioden råder ofta gynnsamt klimat för mikrobiologisk tillväxt (mögel, bakterier och röta) eller kemisk lukt från behandlat/tryckimpregnerat material. Detta kan ge upphov till en avvikande lukt, vilket kan påverka byggnaden och inomhusmiljön negativt.

Vy in i del av torpargrund
