## Utlåtande över ÖVERLÅTELSEBESIKTNING

Haninge Ribby 1:461

Jägartorpsvägen 6b, 13734 Västerhaninge

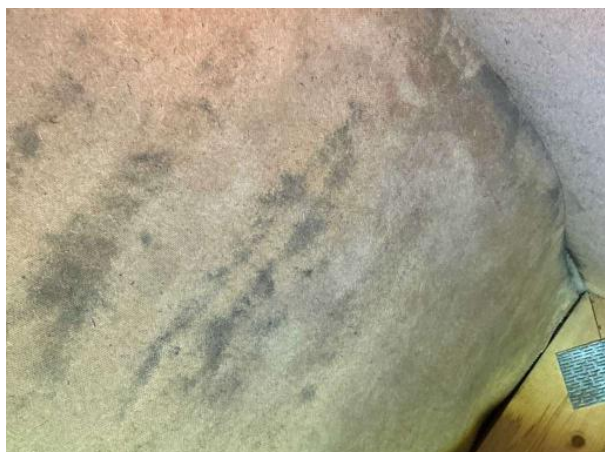
| <b>Vind</b> | Vinden är delvis parallellisolerade /snedtak (vindsutrymme saknas delvis, utgår ur besiktningen)<br>Spår av tidigare läckage samt mikrobiell påväxt noterades på underlagstaket<br>Se riskanalys |

Bild 1: Utvändigt, Vind, Mikrobiell påväxt på nderlagstaket

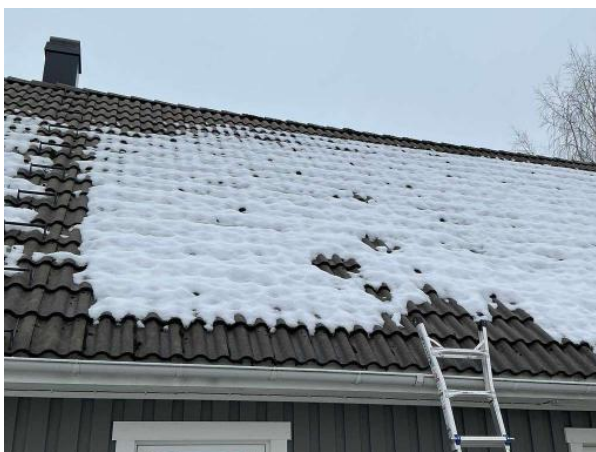
| <b>Yttertak</b> | Äldre tak<br>Tak med underlagsboard är känsliga konstruktioner<br>Missfärgningar samt färgsläpp finns på vindskivor<br>Taket är delvis snötäckt<br>Del av taket är besiktad i anslutning till taksäkerhet<br>Se riskanalys |

Äldre tak Pga takbeläggningsens ålder föreligger risk för läckage genom yttertaket pga normalt åldersslitage.

Bild 2: - Utvändigt, Yttertak, Taket är delvis snötäckt

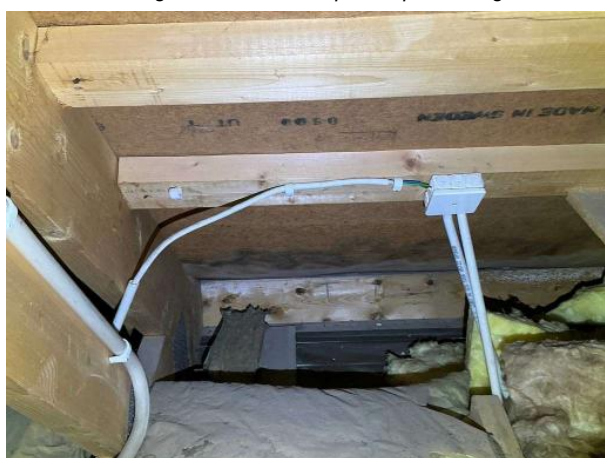
| Sidovind | Lokal mikrobiell påväxt noterades nere vid takfoten samt vid en genomföring |

Bild 3: Invändigt, Övervåning, Lokal mikrobiell påväxt noterades i takfot samt vid genomföring

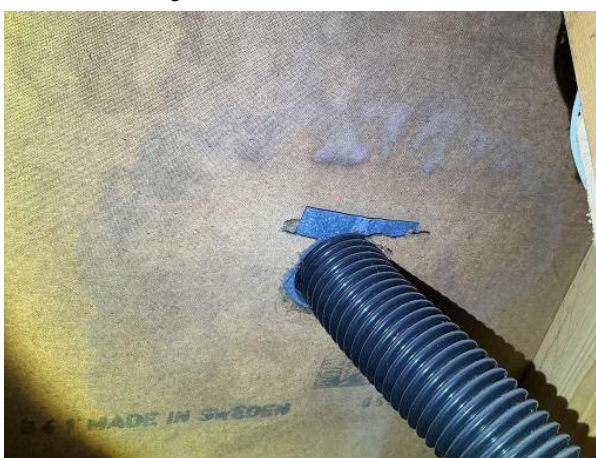
Bild 4: Invändigt, Övervåning, Lokal mikrobiell påväxt noterades i takfot samt vid genomföring

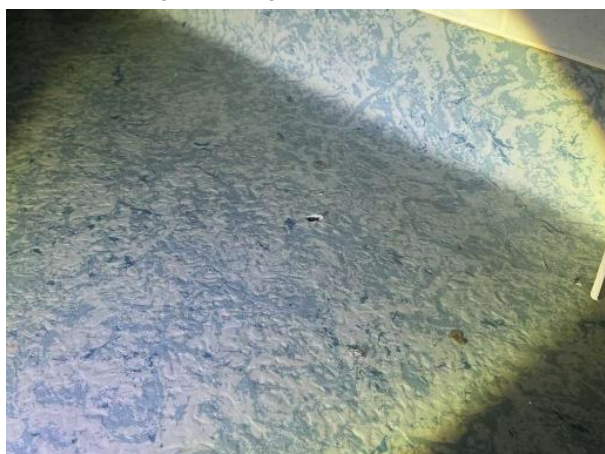
| Badrum | Äldre våtrum<br>Klämringen är inte nedtryckt mot golvbrunnen<br>Skador noterades i plastmattan<br>Plastmatta på golv och på väggar är standard från byggår<br>Se riskanalys |

Äldre våtrum vars tekniska livslängd får anses vara uppnådd. Tät/-ytskiktens vattentäta egenskaper minskar med tiden och risken för bakomliggande fuktskador får anses vara förhöjd

När klämringen är lös i golvbrunnar kan det rinna in vatten i otätheter och orsaka fuktrelaterade skador på närliggande konstruktioner.

Bild 5: - Invändigt, Övervåning, Äldre våtrum Klämringen är inte nedtryckt mot golvbrunnen Skador noterades i plastmattan
