# Besiktningsprotokoll

Försäkringsbesiktning för Anticimex Säljarförsäkrat

| Fastighetsadress:<br>Lilla Legendvägen 12 | |

| Besiktningsdatum:<br>2026-01-22 | Protokollnummer:<br>69506027 |

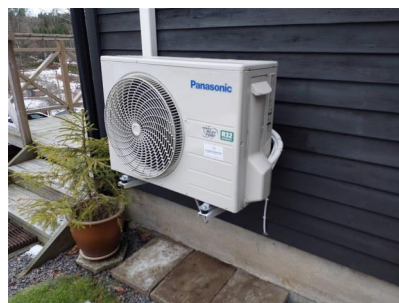
Kondensvatten från luftvärmepumpens utedel leds inte bort från husgrunden.

Detta medför ökad risk för att vatten tränger in i anslutande konstruktioner, vilket i sin tur kan leda till fuktrelaterade skador. Observera att besiktning av byggnadens värmesystem eller värmepumpen inte har ingått i uppdraget.

Sprickor finns i sockel till höger om luftvärmepumpen. Dessa bedöms inte ha lett till bakomliggande skador.

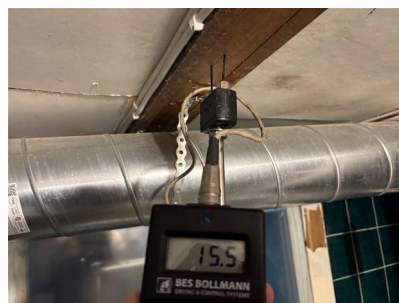
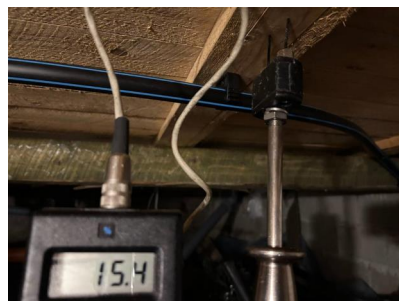
Vid kontroll av konstruktionen i krypgrund uppmättes fuktvärden under kritisk fuktnivå för mikrobiell tillväxt och normal lukt upplevdes.

Golvbjälklaget ovan den Uteluftsventilerade krypgrundens riskerar att drabbas av fuktskador på grund av naturlig fuktpåverkan. Detta kan i sin tur leda till mikrobiella skador (angrepp av mikroorganismer) som kan leda till att mikrobiell lukt sprids till boendemiljön. Fuktkvoten uppmättes mellan 15,4% och 15,5% i bjälklagets undersida.

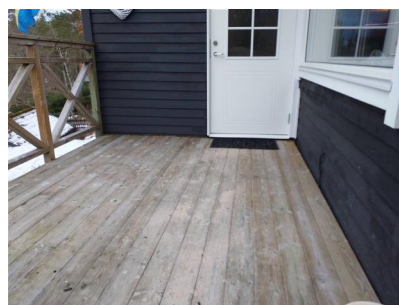
Fasadpanelen är i behov av målning/underhåll.

Fasadbeklädnad och träkonstruktioner där målningsbehov finns riskerar att få fukt- och rötskador på grund av sämre vattenavvisande förmåga. För att öka livslängden på fasadbeklädnaden rekommenderas målning och underhåll.

Fasadpanel är lokalt avslutad under/ bakom tralldäck. Vilket bl.a. försvårar framtida underhåll samt ökar risk för fuktuppsug i ändträ.

Vid målning bör närmsta trallbräda demonteras för att även kunna måla ändträ på panelen.

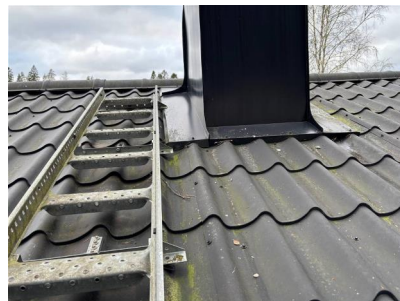
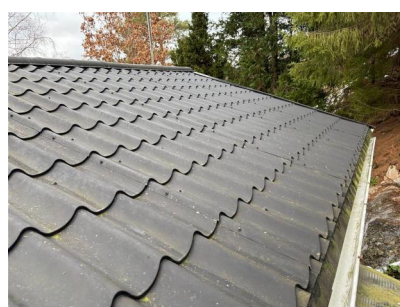
Taket har kompletterats med extra taksruvar lokalt som inte följer monteringsanvisningen,

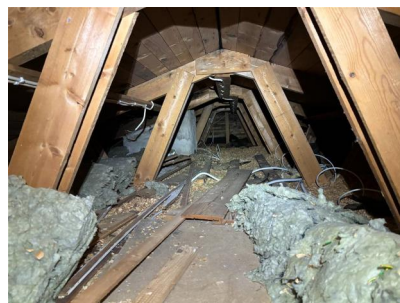
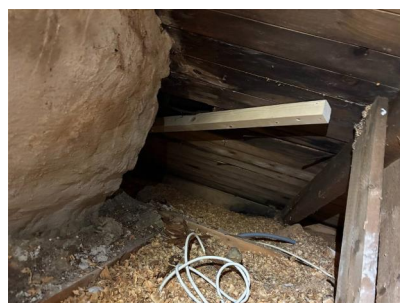
Mindre mikrobiell påväxt finns på underlagstaket.

Detta kan vara ett tecken på att vinden tillförs fukt inifrån bostaden. Observera att besiktning av bostadens ventilationssystem inte har ingått i uppdraget.

På vinden noterades lokala fuktfläckar på underlagstaket runt murstocken. De noterade fuktfläckarna uppstod troligtvis innan takomläggningen.

För att komma tillrätta med detta kan fukttillförseln inifrån bostaden behöva minskas. Det kan göras genom att ventilationen i bostaden förbättras samt att eventuella otätheter i vindsbjälklaget (tak-/väggvinklar, taklucka med mera) tätas. Läs Anticimex faktablad om oppvärmda vindsutrymmen för tips och råd.

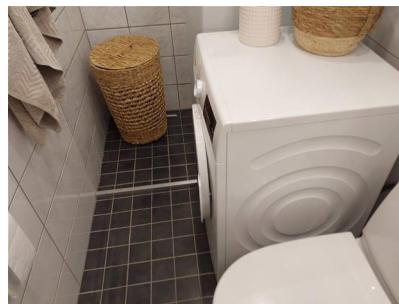
Duschsargen som är monterad är helt tät i botten. Vid ev. läckage utanför duschen kan inte vattnet ta sig till brunnen. Risk finns då att utläckande vatten tar sig ner i underliggande konstruktion med fuktrelaterade skador som möjlig följd.

Golvfallet vid duschzonen är begränsat.
