Åsen 7:72

Urforsvägen 17

| Besiktningsdatum | 2026-01-22 |
| Besiktningsföretag | OBM Fuktteknik Gävleborg AB |

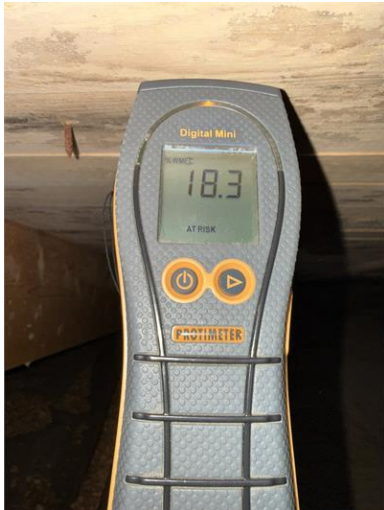
Mikrobiell påväxt förekommer på underlagstaket, vid fuktmätning uppmättes förhöjda fuktvärden vid allmänna konstruktionskontrollen. En vidare teknisk undersökning rekommenderas för att fastställa orsak, omfattning samt åtgärd. Se även konstruktion- och detaljbedömning position 3.

Allmän konstruktionskontroll av vind:  
Fuktkvoten uppmättes i trä i yttertaket innersida till 18,3% FK. Dessa värden kommer sannolikt att ändras med årstiden. Det kritiska gränsvärdet för mikrobiell tillväxt brukar anges till ca 17% fuktkvot (FK). Se även kommentar/riskanalys.

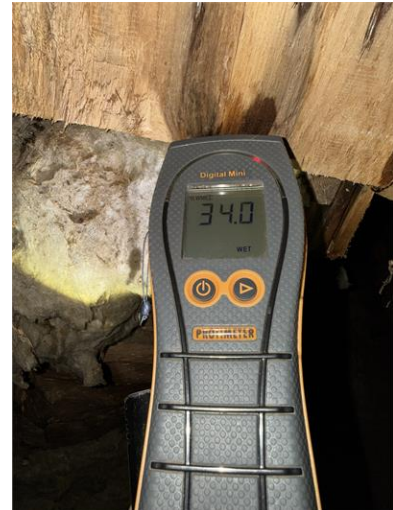
Vid besiktningen noterades det även fuktgenomslag vid rännal samt vid takhuvar, vid fuktmätning på missfärgningarna uppmättes förhöjda fuktvärden. En vidare teknisk undersökning rekommenderas för att fastställa orsak, omfattning samt åtgärd.

Förhöjd fuktmätning vid takhuv på vinden.

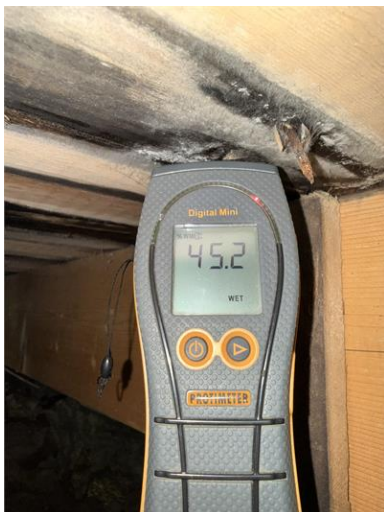
Förhöjd fuktmätning vid rännal på vinden.

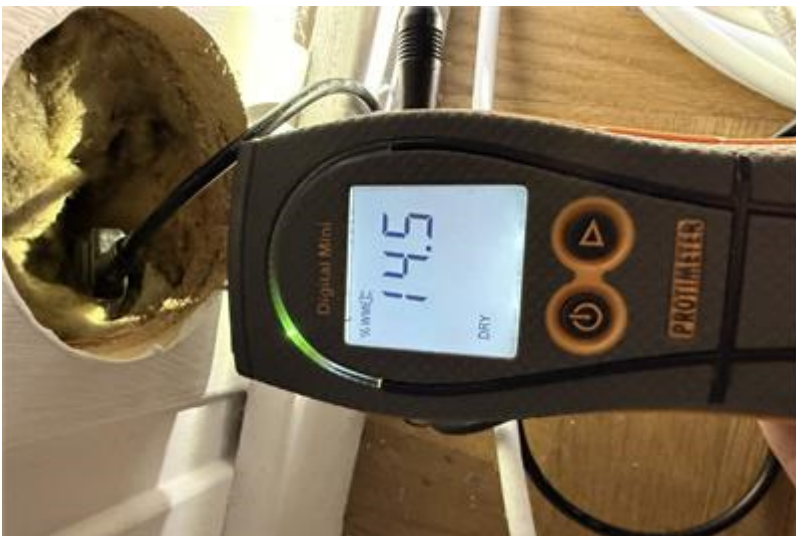
| Byggnadsdel | Upp-/utreglad konstruktion, gillestuga |

I befintligt provhål i den ut/uppreglade konstruktionens träregel uppmättes fuktkvot till 14,5% FK. Dessa värden kommer sannolikt att ändras med årstiden. Det kritiska gränsvärdet för mikrobiell tillväxt brukar anges till ca 17% fuktkvot (FK). Notera att stickprovsmässig undersökning är utförd . Se även kommentar/riskanalys.

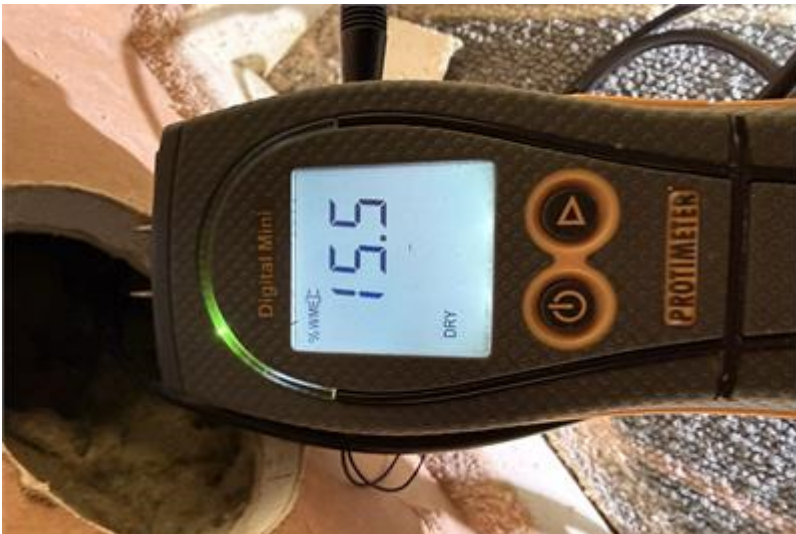
| Byggnadsdel | Utreglad väggkonstruktion, sovrum 4 |

I befintligt provhål i den utreglade väggens träregel uppmättes fuktkvot till 15,5% FK. Dessa värden kommer sannolikt att ändras med årstiden. Det kritiska gränsvärdet för mikrobiell tillväxt brukar anges till ca 17% fuktkvot (FK). Notera att stickprovsmässig undersökning är utförd . Se även kommentar/riskanalys.
