**Fastighetsuppgifter**

Busken 12

Ängelholmsvägen 41

## Bilaga till besiktningsprotokoll med förklaringar till bedömningssätt vid överlåtelsebesiktning

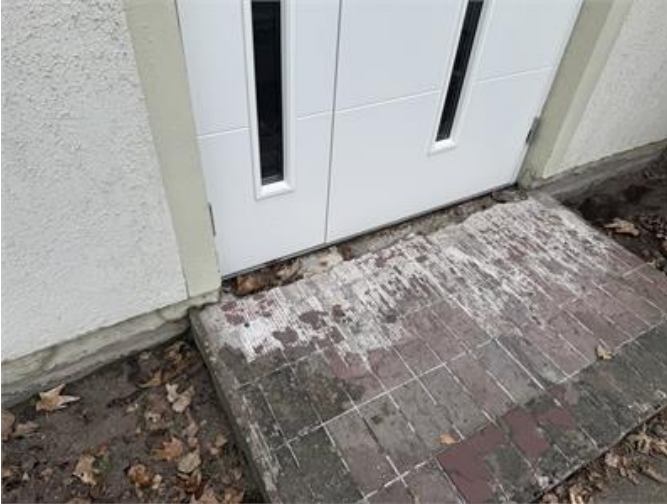
| Besiktningsresultat | | | | | |
|---|---|---|---|---|---|
| Dörrar & fönster | | X | | | Det finns inga tröskelplåtar monterade. Otätheter noterades mellan avsats och entrédörr |

Otättheter mellan avsats och entrédörr.

- Otätheter förekommer (se bilder bl.a.) och dörrarna saknar tröskelplåtar. Bristerna kan medför att fukt tränger in via otätheter med fuktskador i bakomliggande konstruktioner som möjlig följd.

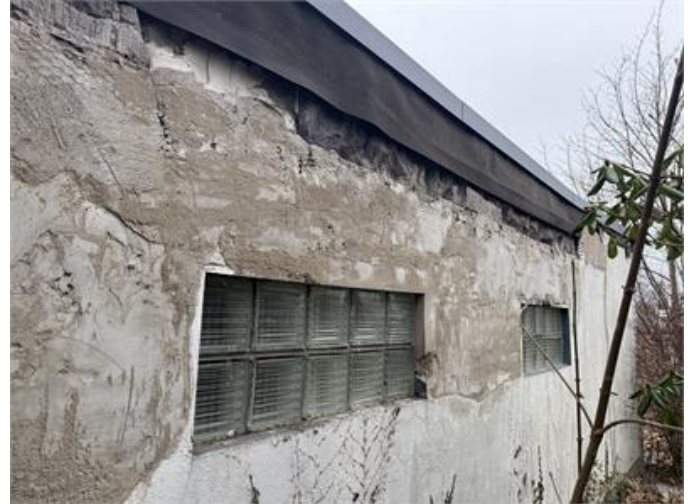
| Besiktningsresultat | | | | | |
|---|---|---|---|---|---|
| Fasad | | | X | | Puts-/färgsläpp samt enstaka sprickor förekommer. |

Putssläpp noterades på (bl.a.) sidobyggnadsdel. Otättheter förekommer också vid takfoten.

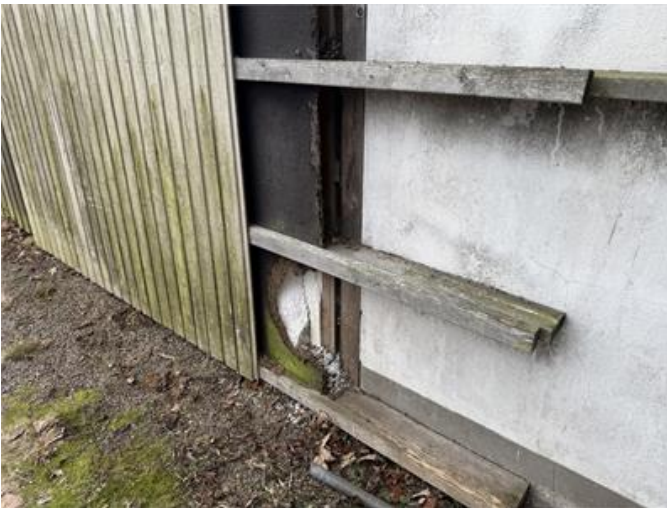
| Besiktningsresultat | | | | | |
|---|---|---|---|---|---|
| | | | X | | Träväggen till förrådsdelen är inte färdigställd. Rekommenderas att kontakt tas med fackman för bedömning och utförande av lämpliga åtgärder. |

Vägg/fasad till förrådsdelen är inte färdigställd.

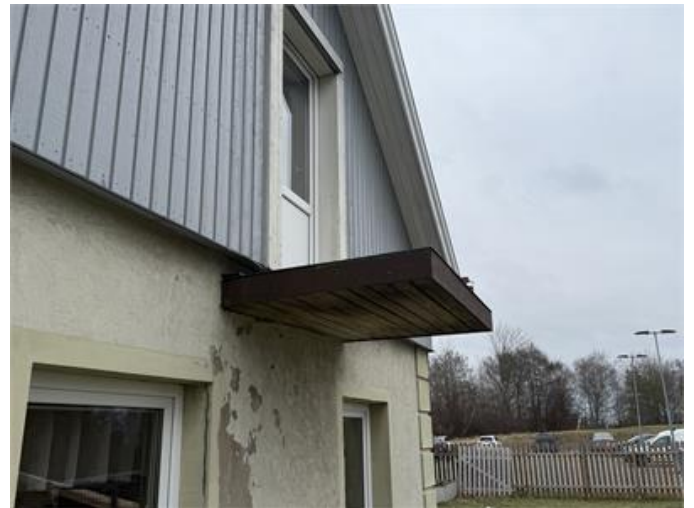
| Besiktningsresultat | | | | | |
|---|---|---|---|---|---|
| Balkong | | X | | | Det finns inget räcke till balkongen. Rekommenderas att räcke monteras för att undvika fallrisk. |

Balkongräcke saknas.

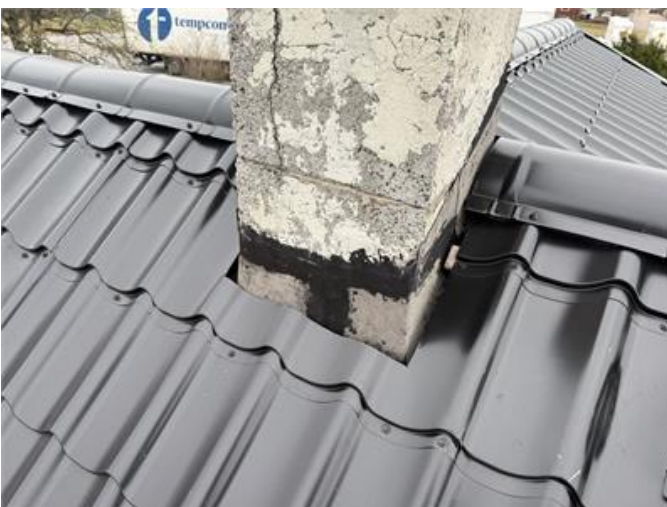
| Besiktningsresultat | | | | | |
|---|---|---|---|---|---|
| Tak | | X | | | Otätheter förekommer mellan plåtbeklädnad och skorstenarna. Taket är inte helt färdigställt på förrådsdelen, otätheter förekommer vid den höga delens takfot. Sprickor förekommer på skorstenarna. |

Sprickor i skorsten noterades samt otättheter mellan takbeklädnad och skorsten.

- Delar av taket är inte helt färdigställt med otätheter i taktäckningen som följd. Risk finns att fukt söker sig in under taktäckningen med fuktskador i underliggande konstruktioner som möjlig följd.

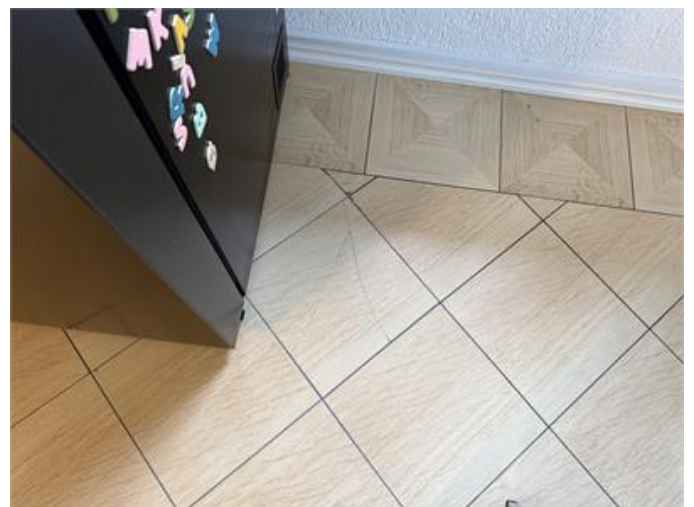
| Besiktningsresultat | | | | | |
|---|---|---|---|---|---|
| Allmänt | | | X | | Ett flertal golv är beklädda med klinkerplattor. Spruckna/trasiga plattor förekommer och bomljud/lösa plattor noterades. Rekommenderas att kontakt tas med fackman för bedömning och utförande av lämpliga åtgärder. |

Sprickor förekommer i klinkergolven (flera lösa plattor noterades).

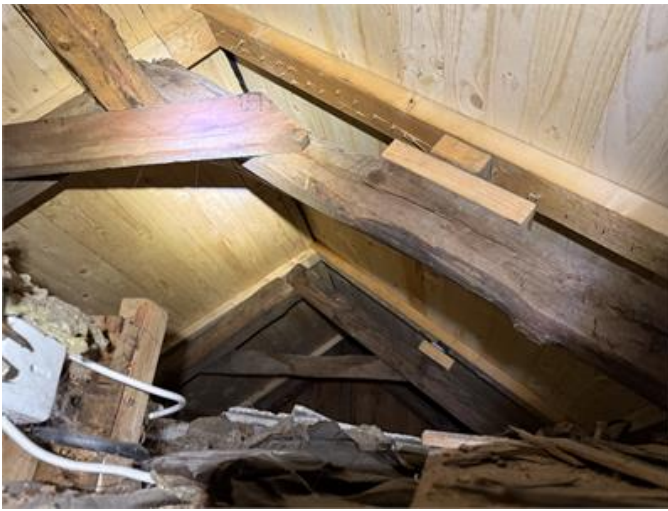
Råsponten är bytt på sadeltaket och taket förefaller vara riktat.

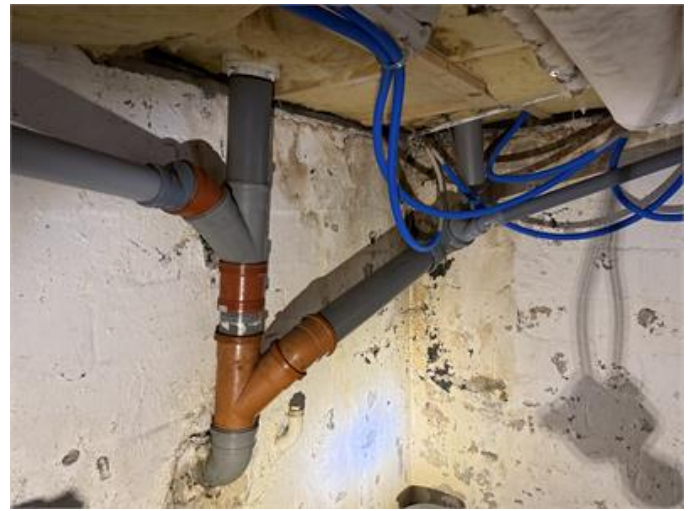
| Besiktningsresultat | | | | | |
|---|---|---|---|---|---|
| Källare | | X | | | Puts-/färgsläpp förekommer från väggarna. Se kommentar/riskanalys. |

- I ett äldre källarhus är det normalt med viss fuktinträngning genom väggar och golv, vilket beror på att det ursprungliga fuktskyddet på källarväggarnas utsida och dränering efterhand tappar sin ursprungliga funktion. Fuktinträngning ger sig oftast tillkänna som puts- och färgsläpp samt förhöjda fuktindikationer på väggar samt golv. Detta innebär ofta inga problem om man inte låter något organiskt material vara i kontakt med dessa ytor dvs man måste anpassa ytmaterialen efter dessa förhållande. Se även information på protokollets näst sista sida, position 6.

Miljöbild källarutrymme.

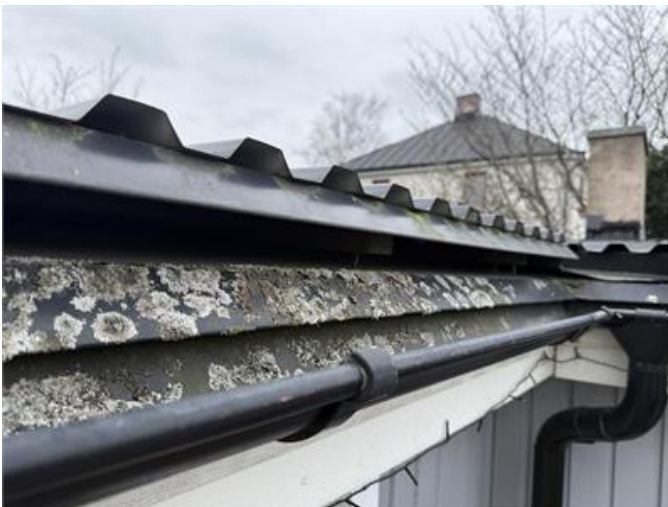
| Besiktningsresultat | | | | | |
|---|---|---|---|---|---|
| | | X | | | Läkten har delvis glidit upp från underlaget längst ner vid takfoten på det lägre taket. Se kommentar/riskanalys. |

Läkten har lokalt glidit upp längst ner på lägre takdel.

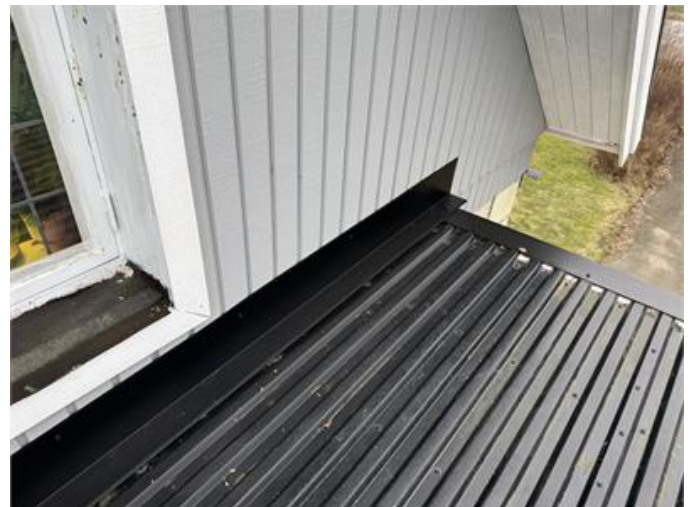
| Besiktningsresultat | | | | | |
|---|---|---|---|---|---|
| | | X | | | Beslagsplåten som ansluter den lägre takdelen till gavelspetsfasaden är monterad på fasadpanelens utsida och inte infälld bakom. |

Beslagsplåt monterad på fasadens utsida.
