**Fastighetsuppgifter**

Agenten 5

Folkets Husgatan 37

| Uppdragsnummer | G36391 |

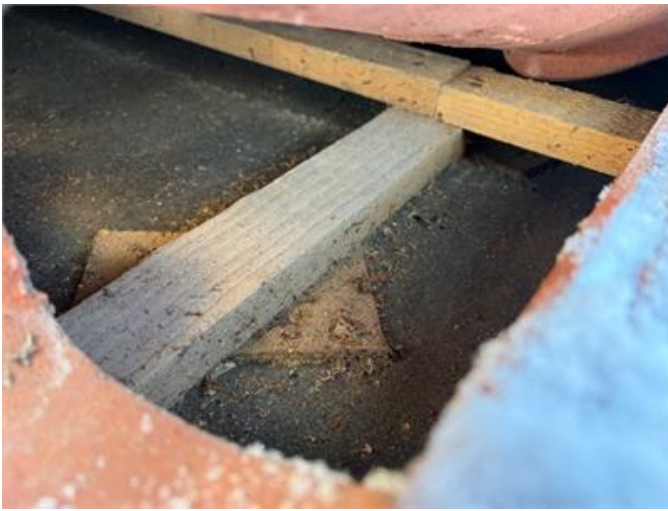
| Besiktningsresultat | | | | | |
|---|---|---|---|---|---|
| | | | | | -Stickprovskontroll av läkt och takpapp utförd utan något att anmärka på<br>-Taket är besiktigat från mark och takstegen |

Stickprovskontroll av läkt och takpapp utförd utan något att anmärka på

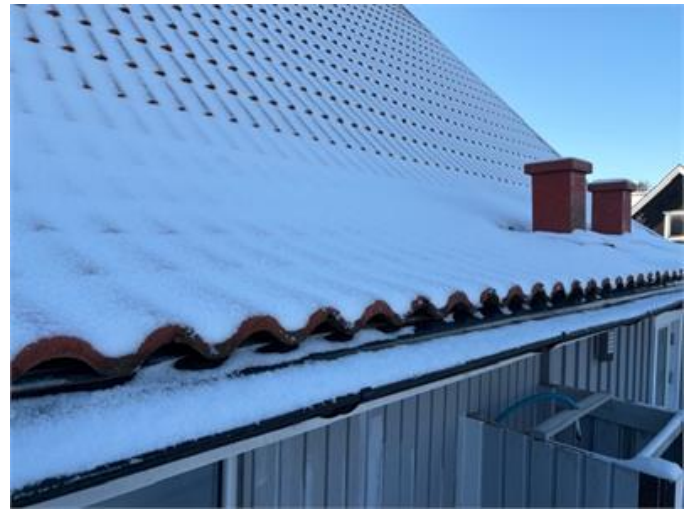
| Besiktningsresultat | | | | | |
|---|---|---|---|---|---|
| Tak | | X | | | -Lutningen på takpannor och undertaket närmast takfot (på baksidan) är bristfälligt och det föreligger risk att vatten som eventuellt letar sig förbi takpannor, kan bli stående på undertaket med ökad risk för läckage.<br>-Takpannorna var täckta med snö vid besiktningen |

-Lutningen på takpannor och undertaket närmast takfot (på baksidan) är bristfälligt och det föreligger risk att vatten som eventuellt letar sig förbi takpannor, kan bli stående på undertaket med ökad risk för läckage.

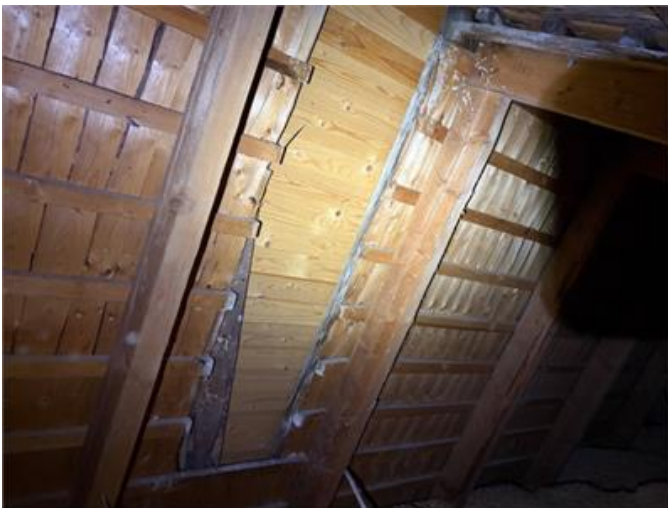
| Besiktningsresultat | | | | | |
|---|---|---|---|---|---|
| Vindsutrymmen | X | | | | -Nytt svall monterat ovan det gamla innertaket av takspån.<br>-Nockvindar besiktigade utan något att anmärka på |

-Nytt svall monterat ovan det gamla innertaket av takspån.

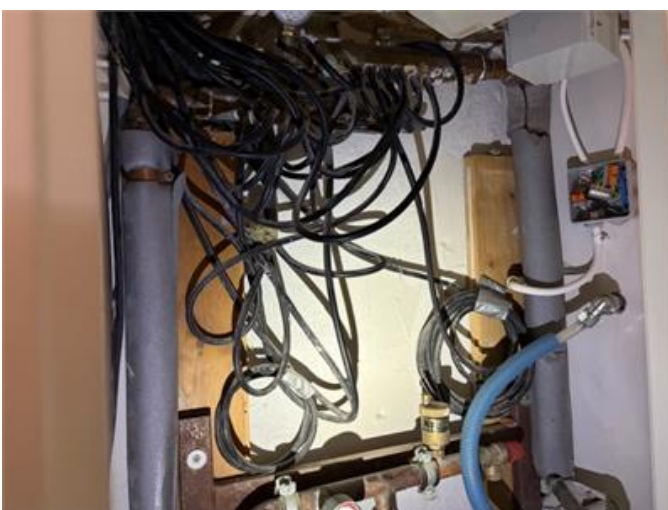
| Besiktningsresultat | | | | | |
|---|---|---|---|---|---|
| | | X | | | Merparten av VVs installationer är förnyade. Äldre VVs förekommer. Vattenslangar till vattenburna golvvärmen är inte fackmässigt monterade/upphängda vilket medför ökad risk för läckage med fuktskador som följd. |

Merparten av VVs installationer är förnyade. Äldre VVs förekommer. Vattenslangar till vattenburna golvvärmen är inte fackmässigt monterade/upphängda vilket medför ökad risk för läckage med fuktskador som följd.

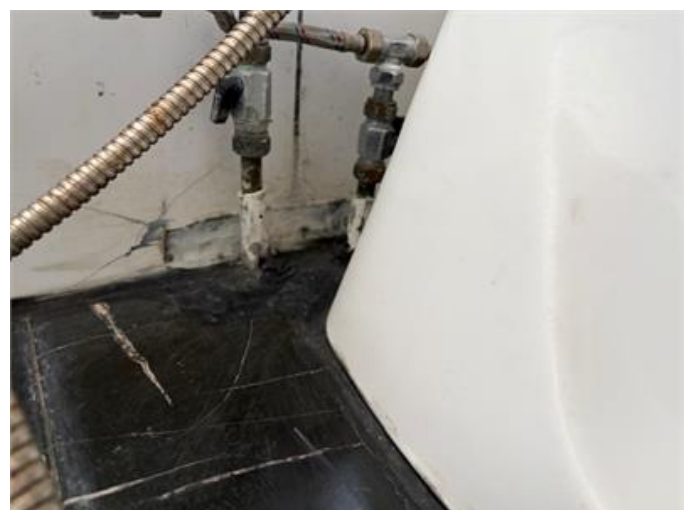
| Besiktningsresultat | | | | | |
|---|---|---|---|---|---|
| Badkar/wc | | X | | | -Rör genomföringar i golv i renoverat utrymme är ett avsteg från branschrekommendationerna.<br>-Spricka förekommer i klinker bakom Wc samt tätning har utförts med mjukfog i nederkant av vägg, okänd orsak.<br>-Golvbrunn och tätskiktets anslutning ej besiktningsbart pga. smuts. |

-Rör genomföringar i golv i renoverat utrymme är ett avsteg från branschrekommendationerna.  
-Spricka förekommer i klinker bakom Wc samt tätning har utförts med mjukfog i nederkant av vägg, okänd orsak.
