## ÖVERLÅTELSEBESIKTNING

**SKRÄDDAREN 23**

Syringsgränd 8

129 42 HÄGERSTEN

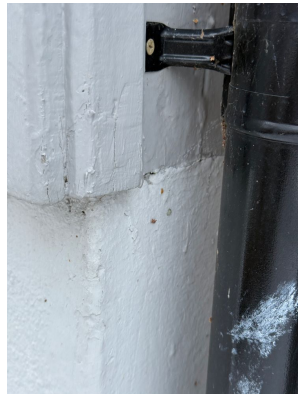
Fasaden når lokalt inte över grundmuren, vilket avviker från  
rekommenderat utförande och kan innebära ökad fuktbelastning på  
bakomliggande konstruktioner.

Vid tidigare garagedörr är fasaden placerad nära marknivå, vilket kan  
öka risken för fuktpåverkan.

Bristande täthet kan medföra risk för läckage och fuktrelaterade skador i underliggande konstruktioner.

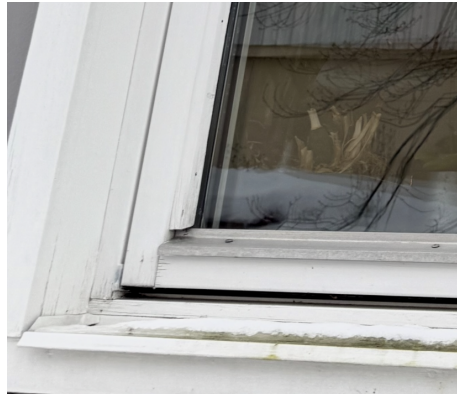
Fönster uppvisar tecken på ålder och förslitning i form av torksprickor och färgsläpp.

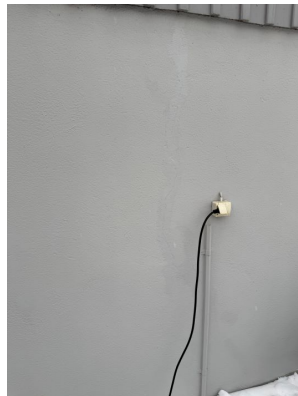
Ett antal sprickbildningar förekommer i grundmur vilket är relativt vanligt i liknande hus, enligt säljare har dessa ej förändrats nämnvärt tid.

Det har vid besiktningstillfället inte utretts huruvida dessa sprickbildningar är gamla och avstannade eller pågående eller hur de påverkar byggnaden ur hållfasthetssynpunkt.

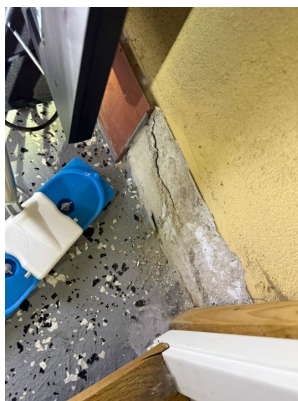
#### 09 Förråd

Putssläpp och tecken på fuktgenomslag noteras i nedre delen av vägg.

Beakta även tecken på inträngande fukt invändigt i förråd entréplan

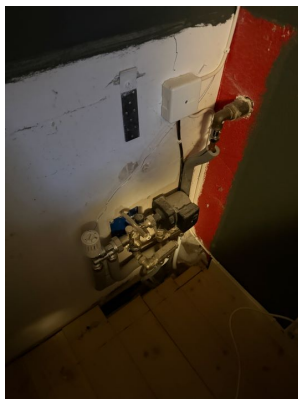
#### 10 Rum 1

Golvvärmefördelare i utrymmet bakom påbyggnad

Tät botten och fuktindikering saknas.

Kopplingar/installationer för vatten/värme inbyggda/placerade i utrymme som saknar underliggande tät botten innebär risk för fuktrelaterade skador i omringliggande konstruktioner vid eventuellt läckage

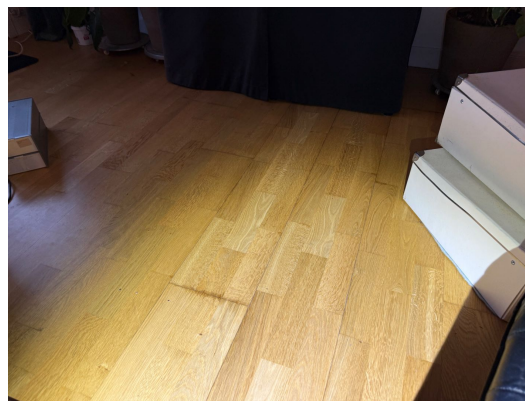
05 Allrum

Fuktskada i parkettgolv, torrt vid besiktningstillfället

Enligt säljare efter mindre läckage vilket ska vara upptorkat direkt  
dock är underliggande konstruktion ej kontrollerad vilket bör beaktas

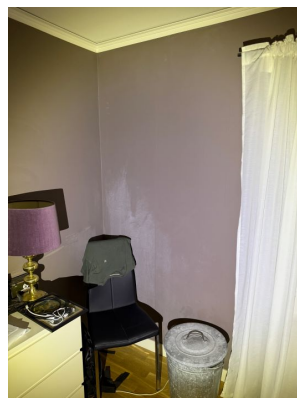
06 Rum 2

Missfärgningar på/mot yttervägg

Okänt orsak

Missfärgningarna torra vid besiktningstillfället.

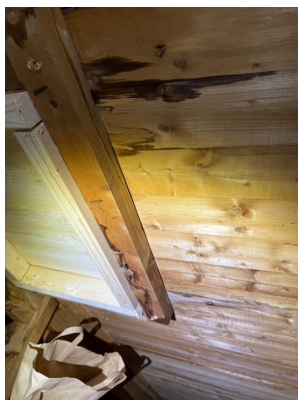
Fuktrosor på ett antal ställen, i anslutning till taklucka och gavellucka samt även i bjälklagsbeklädning lokalt

Vid indikationsmätning i åtkomliga fuktrosor noterades förhöjda fuktvärden.

Med anledning av noterade tecken på läckage genom yttertak/gavellucka rekommenderas att en fortsatt teknisk utredning görs för att fastställa orsak, omfattning samt eventuella nödvändiga åtgärder
