**Fastighetsuppgifter**

Fjällsholmen 1:53

Lilla fjällsholmen 6

| Uppdragsnummer | O29096 |

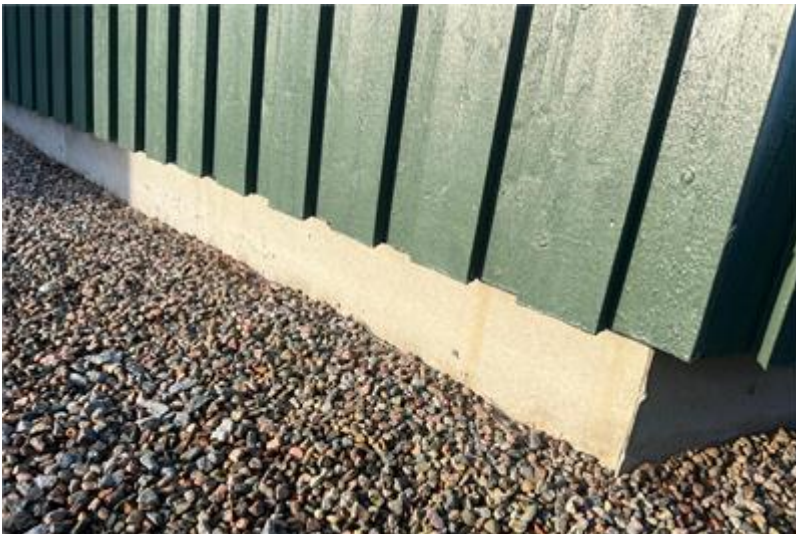
Husets grundkonstruktion består av betongplatta på mark med underliggande isolering samt vattenburen golvvärme, aktuell grundkonstruktion är idag ej någon uttalad riskkonstruktion och därför har ej riktad provhålstagning med efterföljande fuktkvotsmätningar utförts.
