**Fastighetsuppgifter**

Blusen 11

Hjortvägen 4

### Kommentarer och riskanalys

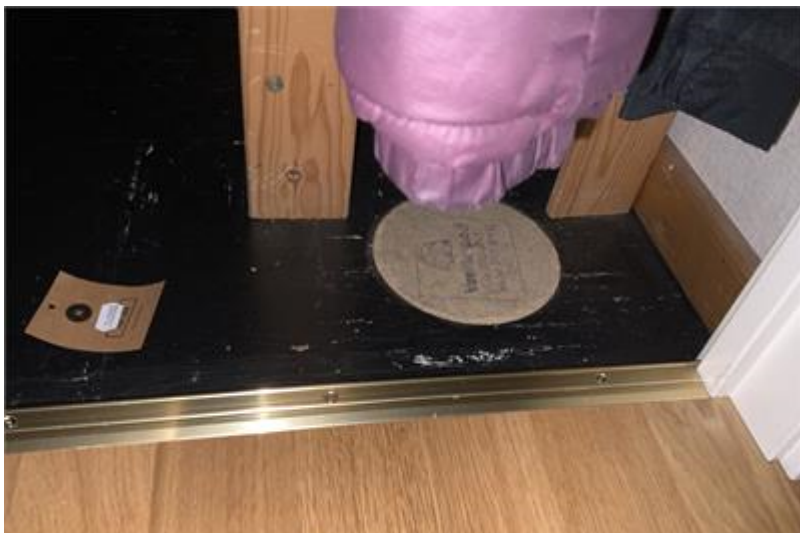
| Byggnadsdel | Uppreglat golv i klädkammare |

| Konstruktionsdel | Träklots |
| Konstruktionsuppbyggnad | Betong - Träklots - Träregel |

Fuktkvoten i träklots uppmättes till 9% FK. Det kritiska gränsvärdet för mikrobiell tillväxt brukar anges till ca 17% fuktkvot (FK).

Fuktkvoten är under gränsvärdet för mikrobiell påväxt. Notera att stickprovsmässig undersökning är utförd samt att mätvärden normalt sett kan variera över årstiderna. För att säkert fastställa konstruktionens kondition och fuktstatus måste en mer omfattande undersökning utföras.
