Svenstorp 6:11

Backarydsvägen 16

| Uppdragsnummer | G36581 |
| Besiktningsdatum | 2026-01-26 |

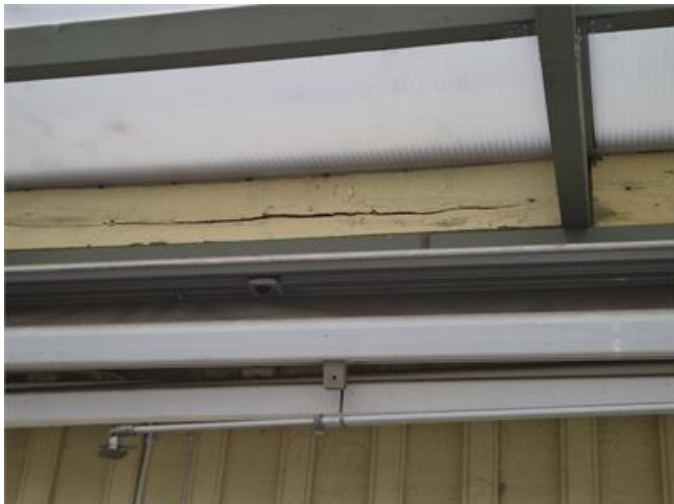
| Besiktningsresultat | | | | | |
|---|---|---|---|---|---|
| Fasad | | | X | | Någon fasadbräda i anslutning till altantak är rötskadad, omfattningen rekommenderas undersökas vidare. |

Någon fasadbräda i anslutning till altantak är rötskadad, omfattningen rekommenderas undersökas vidare.

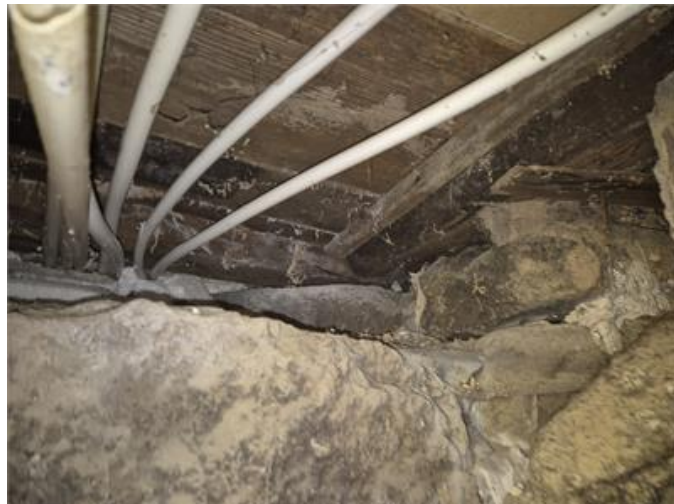
TORPARGRUNDEN: En torpargrund är en riskkonstruktion med avseende på fukt- och mikrobiella skador. För att säkert fastställa grundens funktion och golvbjälklagets kondition krävs alltid en fortsatt teknisk undersökning, se även info på protokollets sista sida Pos. 10. Torpargrunden kunde endast i mycket liten omfattning besiktigas från förrådsställaren. En del av trossbottenbräda bär spår efter brand. Äldre angrepp/skador efter träskadeinsekten strimmig trädgnagare förekommer i bjälklaget på grund av tidigare och högre fuktbelastning. Kontroll av konstruktion visade fuktkvoter på 12-13% i bottenbjälklaget. Risk för mikrobiell tillväxt föreligger om fuktkvoten ligger runt 16-17% och däröver.

Bild från bjälklag till torpargrund.
