## Överlåtelsebesiktning

Överlåtelsebesiktning av fast egendom enligt jordabalken för  
Fors 1:198.

### Klarinettvägen 106, 434 47 Kungsbacka

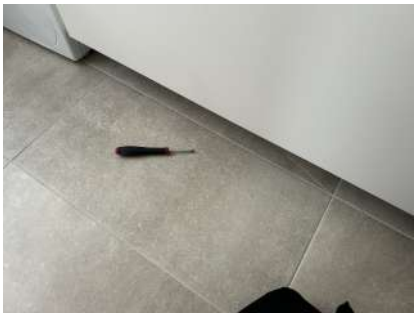
| Tvättstuga | <p>1st klinkerplatta (markerad på bild) har bristfällig vidhäftning mot underlaget.</p> <p>Vid hård punktblastning kan plattan spricka.</p> <p>Detta får anses vanligt förekommande vid storformatsplattor.</p> |
