Molkom 1:495

Landåvägen 8

| Besiktningsdatum | 2026-02-03 |
| Besiktningsföretag | OBM i Karlstad AB |

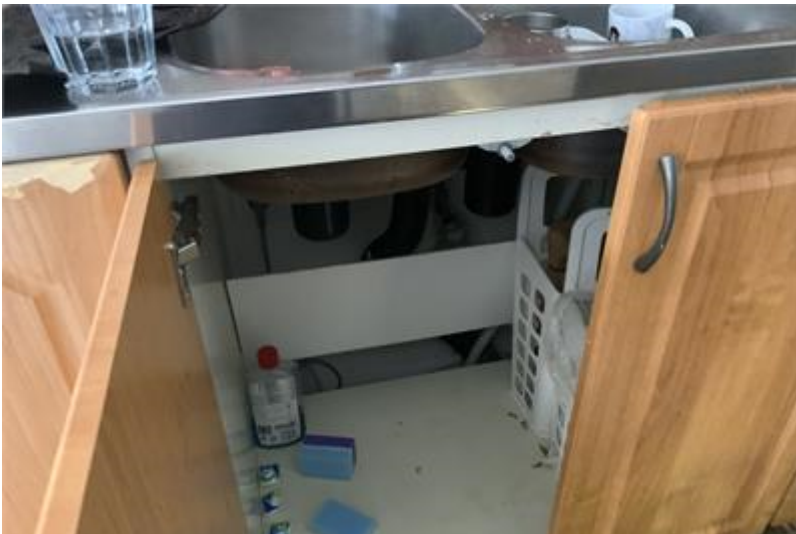
| Byggnadsdel | Flytande golv i kök |

| Konstruktionsdel | Väggsyll |
| Konstruktionsuppbyggnad | Betong- Cellplast- Träsyll |

Fuktkvoten uppmättes i träsyll till 13% FK.

Det kritiska gränsvärdet för mikrobiell tillväxt brukar anges till ca 17% fuktkvot (FK).

Notera att stickprovsmässig undersökning är utförd samt att mätvärden normalt sett kan variera över årstiderna. För att säkert fastställa konstruktionens kondition och fuktstatus måste en mer omfattande undersökning utföras. Mätvärdet är under gränsvärdet för mikrobiell påväxt.
