## Utlåtande över ÖVERLÅTELSEBESIKTNING

Haninge Söderbymalm 3:109  
Mårdvägen 30, 136 45 Handen

## ÖVERLÅTELSEBESIKTNING FÖR SÄLJARE MED UTÖKAT SKYDD

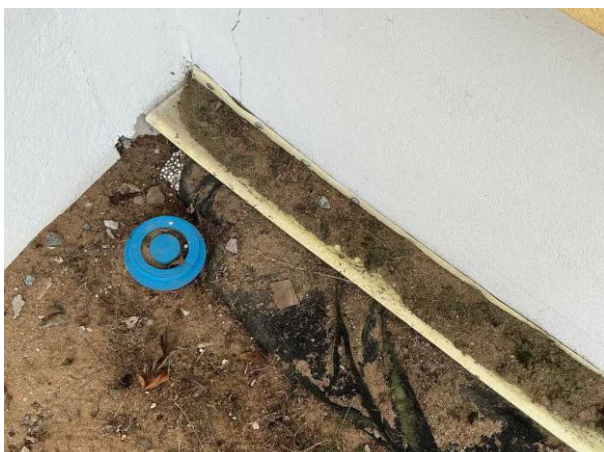
| <b>Mark</b> | Delvis äldre dränering, en dränerings tekniska livslängd beräknas till 25år, om det är rätt utfört och markförhållanden är bra så ökar livslängden på dräneringen Se riskanalysen<br>Delvis synlig och otät topplist på dränering |

Bild 1: Utvändigt, Mark, Synlig och delvis otät dränering noteras ovan mark...

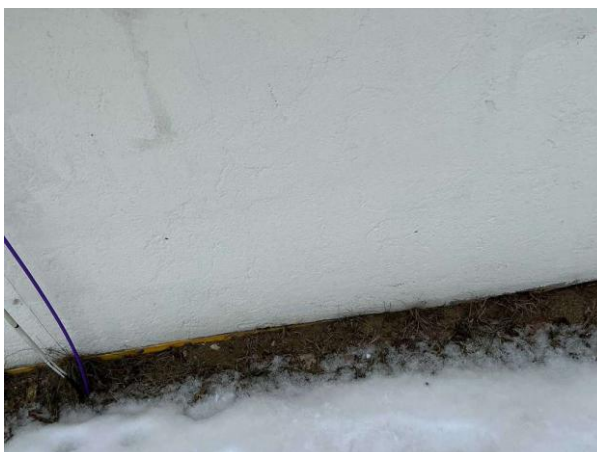
| <b>Grundmur/Hussockel</b> | Lokalt noteras sprickor på grundmur<br>Sockeln är delvis dold av altaner |

Bild 2: - Utvändigt, Grundmur/Hussockel, Lokalt noteras sprickor på grundmur

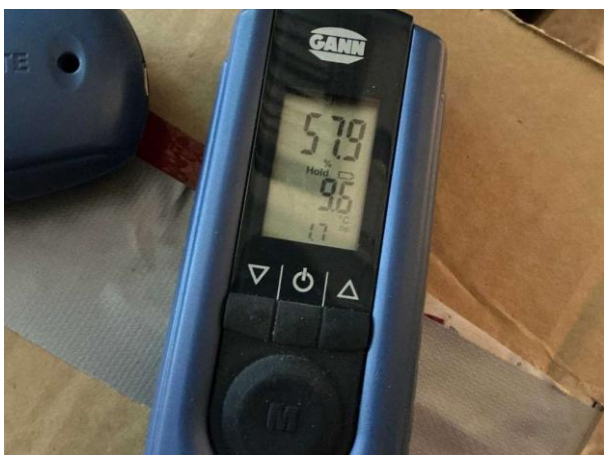
Bild 3: - Utvändigt, Grund, Utluftventilerad kryppgrund Fuktkontroll utförd under gränsvärde se bilaga 4

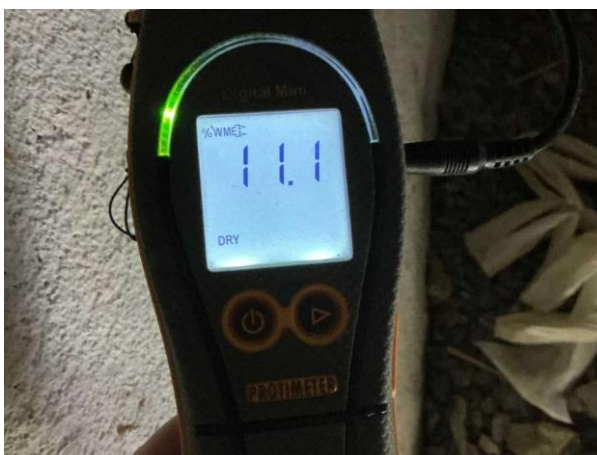
Bild 4: - Utvändigt, Grund, Utluftventilerad kryppgrund Fuktkontroll utförd under gränsvärde se bilaga 4

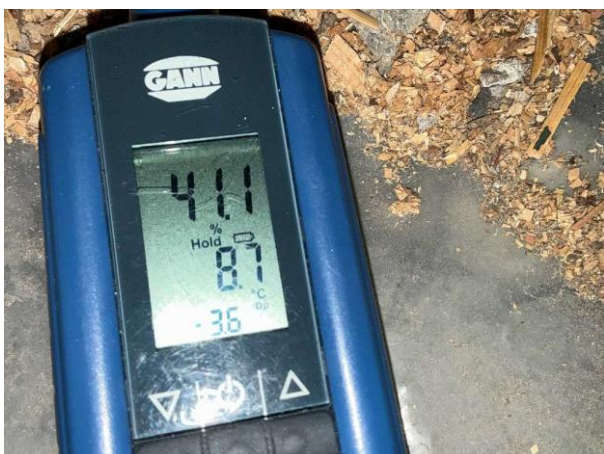
Bild 5: - Utvändigt, Grund, Utluftventilerad kryppgrund Fuktkontroll utförd under gränsvärde se bilaga 4

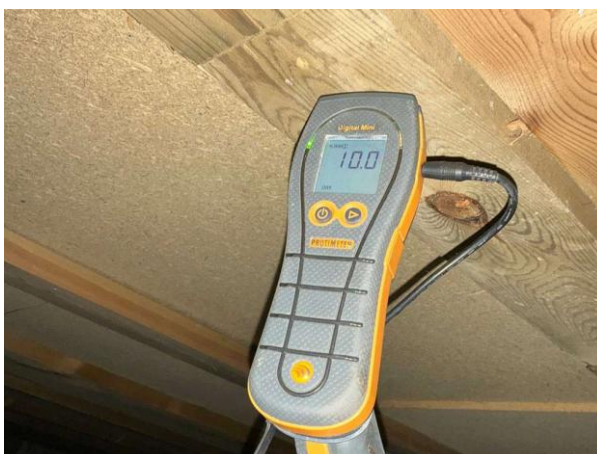
Bild 6: - Utvändigt, Grund, Utluftventilerad kryppgrund Fuktkontroll utförd under gränsvärde se bilaga 4

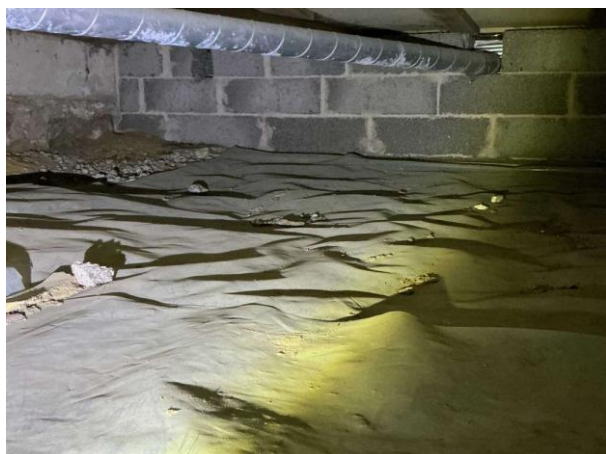
Den uteluftventilerade krypgrunden är en väldokumenterad riskkonstruktion som ofta drabbas av "mögel-skador", lukt och röta.

Bild 7: - Utvändigt, Grund, Utluftventilerad krypgrund är en känd riskkonstruktion,

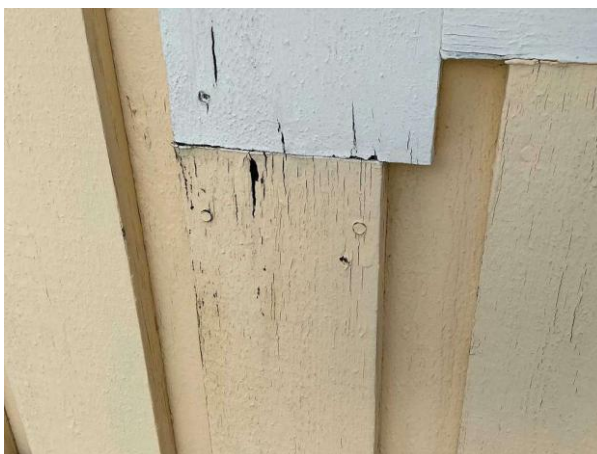
| <b>Fasad</b> | Färgsläpp, missfärgningar och torrsprickor noterades på träpanelen<br>Äldre panel finns under nuvarande (bedöms uppbyggd med luftspalt)<br>Rötskador noteras lokalt i fasaden, se riskanalys |

Med anledning av de rötskador som iakttagits i panelen föreligger risk för att fukt kan tränga in och orsaka (eller redan har orsakat) fuktrelaterade skador i bakomliggande vägg (mögel och röta).

Bild 8: - Utvändigt, Fasad, Färgsläpp torrspäckor noterades på panelen. Lokalt noteras rötskada träpanel

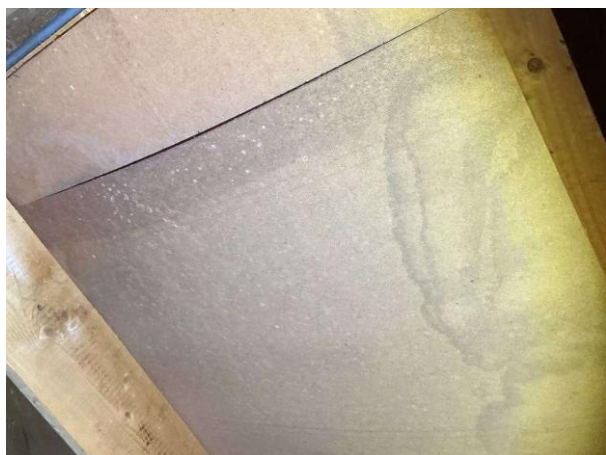
Bild 9: - Utvändigt, Vind, Lokalt noteras det mikrobiell påväxt samt fuktrosor på underlagstaket

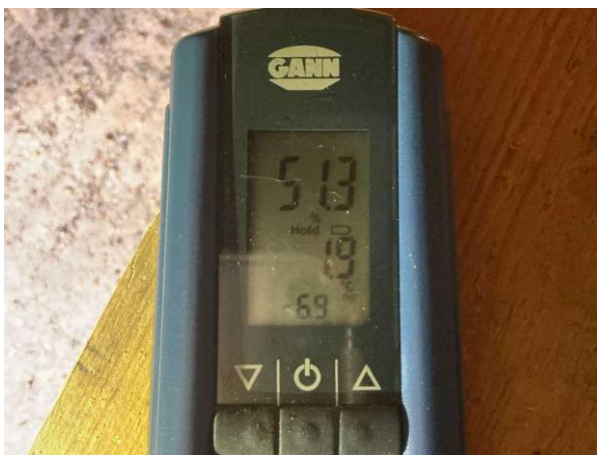
Bild 10: - Utvändigt, Vind, Fuktkontroll utförd under gränsvärde se bilaga 4

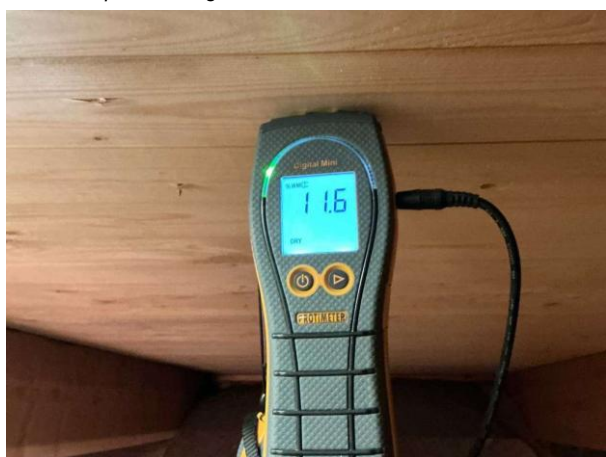
Bild 11: - Utvändigt, Vind, Fuktkontroll utförd under gränsvärde se bilaga 4

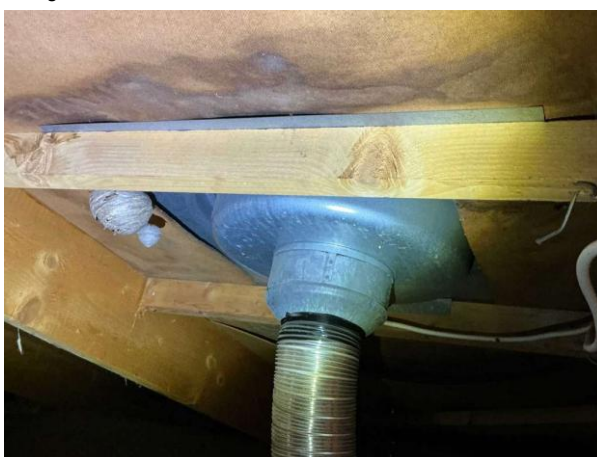
Bild 12: - Utvändigt, Vind, Lokalt noteras det mikrobiell påväxt samt fuktrosor på underlagstaket

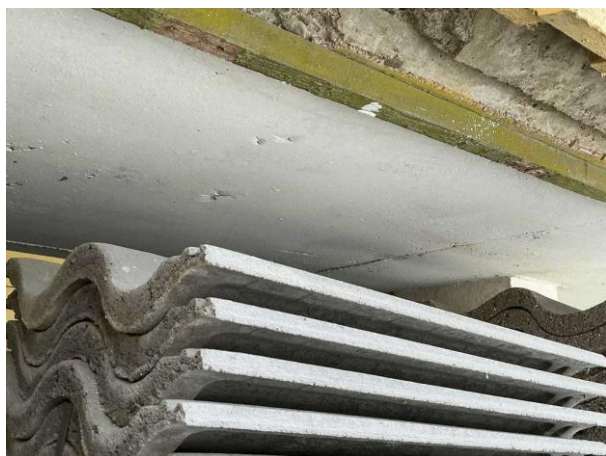
| <b>Balkong/Entré<br/>baksidan</b> | Sprickor noteras på betongtrappan synlig armering noteras i underkant |

*Bild 13: - Utvändigt, Balkong baksidan, Sprickor noteras på betongtrappan på baksidan Synlig armering noteras i underkant*

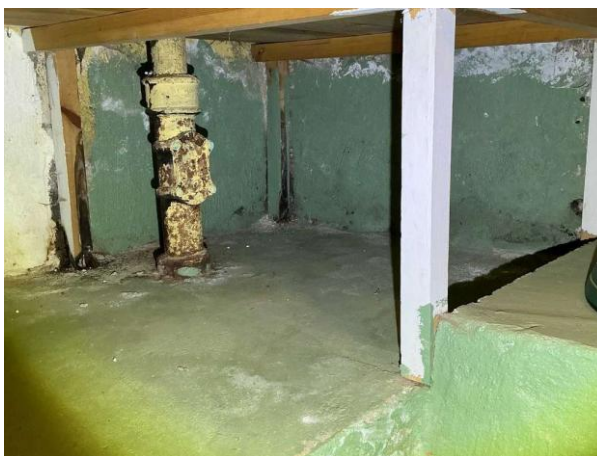
| Matkällare | Missfärgningar/fläckar ock sprickor noteras på väggar<br>Rötskadade stolpar till hylla noteras |

*Bild 14: - Invändigt, Källarplan, Missfärgningar/fläckar ock sprickor noteras på väggar Rötskadade stolpar noteras till hylla*
