## Utlåtande över ÖVERLÅTELSEBESIKTNING

Haninge Vendelsö 3:1400

Storängsvägen 188, 136 72 Vendelsö

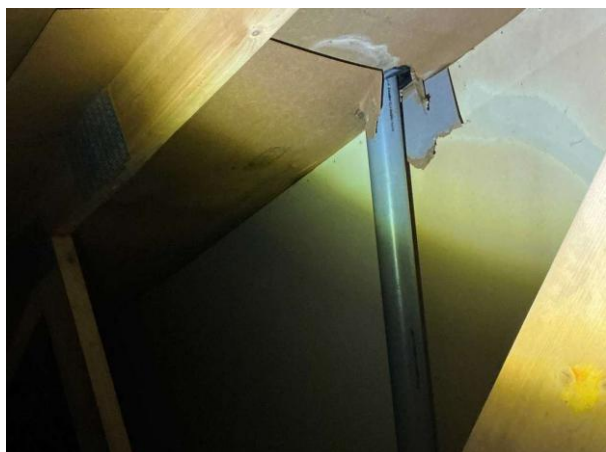
| <b>Vind</b> | Huset är självdragsventilerat, se riskanalysen<br>Vinden är besiktigad från vindspången från mitten<br>Getingbo noteras på vinden<br>Lokalt på vinden noterades det mikrobiell påväxt och fuktrosor på underlagstaket vilket är vanligt förekommande på denna typ av enklare underlagstak av board/masonite skivor<br>Fuktkontroll utförd under gränsvärde se bilaga 4 |

Bild 1: - Utvändigt, Vind, Lokalt noteras det fuktrosor och mikrobiell på växt på underlagstaket bla kring rör genomföing.

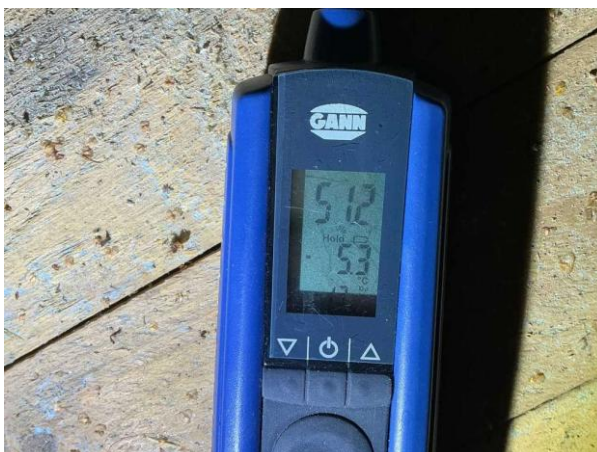
Bild 2: - Utvändigt, Vind, Fuktkontroll utförd under gränsvärde se bilaga 4...

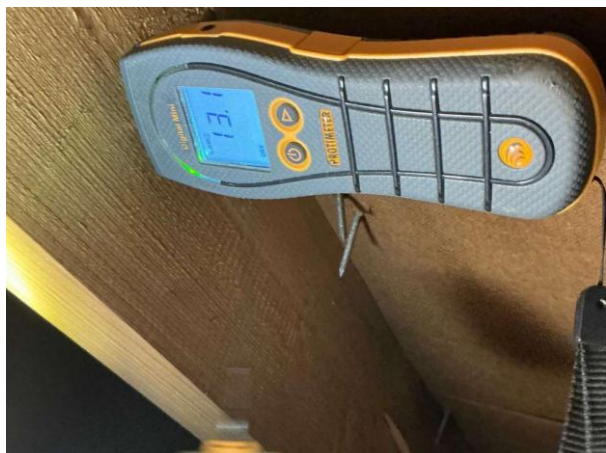
Bild 3: - Utvändigt, Vind, Fuktkontroll utförd under gränsvärde se bilaga 4...

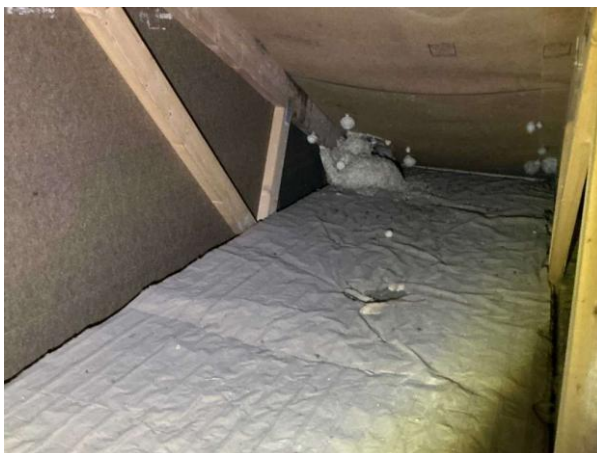
Bild 4: - Utvändigt, Vind, Getingbo noteras på vinden...

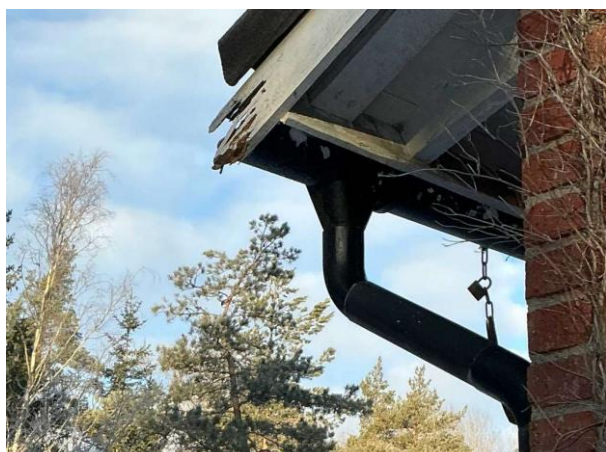
| <b>Yttertak</b> | Taket är snötäckt och inte besiktningsbart, utgår ur besiktningen<br>Rötskadade vindskivor noteras<br>Äldre tak, se riskanalys |

Äldre tak Pga takbeläggningens ålder föreligger risk för läckage genom yttertaket pga normalt åldersslitage.

Bild 5: - Utvändigt, Yttertak, Rötskadade vindskivor på Äldre tak

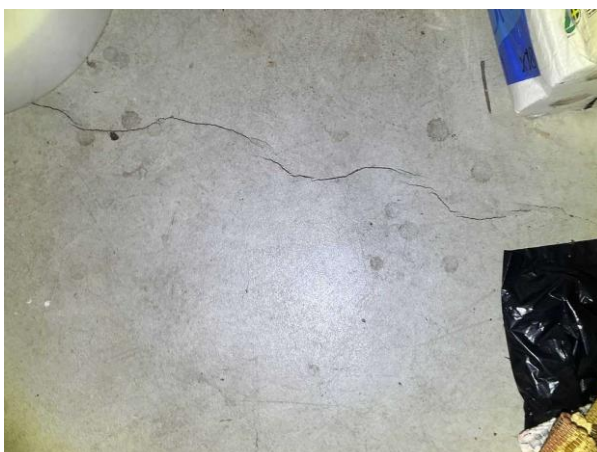
Delvis belamrat utrymme  
Spricka noteras på betonggolvet  
Fuktkontroll utförd under gränsvärde se bilaga 4

Bild 6: - Invändigt, Soutterrängplan, spricka noteras på betonggolvet

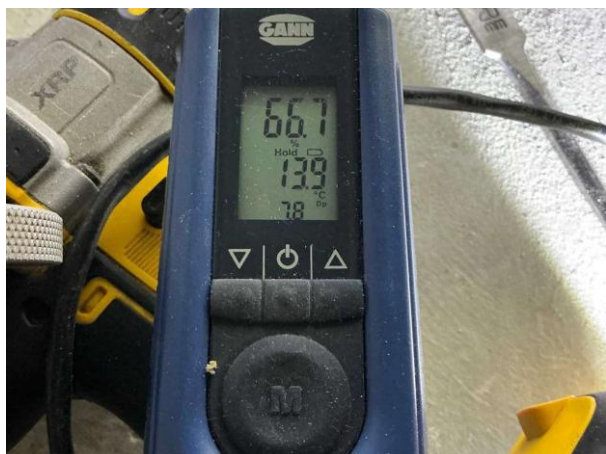
Bild 7: - Invändigt, Soutterrängplan, Fuktkontroll utförd under gränsvärde se bilaga 4

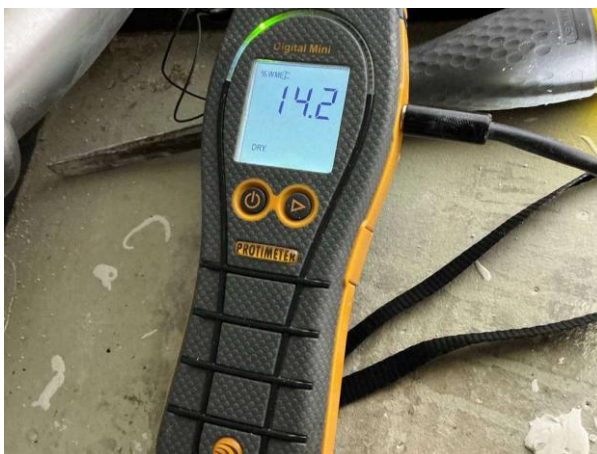
Bild 8: - Invändigt, Soutterrängplan, Fuktkontroll utförd under gränsvärde se bilaga 4

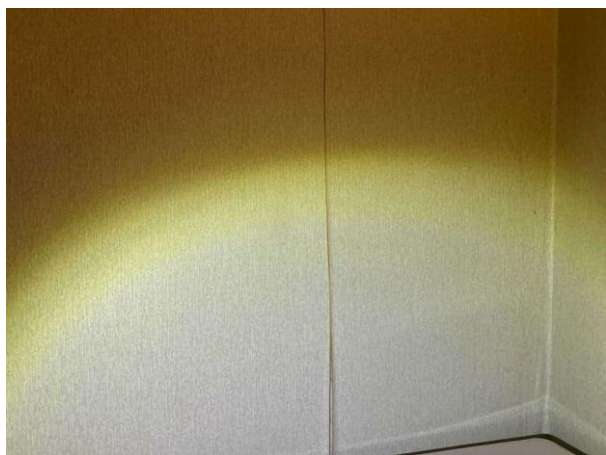
Äldre våtrum  
Det förekommer rörgenomföringar i golv för annat än avlopp  
Klämringen i golvbrunnen är lös  
Tapeten på väggen har lossnat

Äldre våtrum vars tekniska livslängd får anses vara uppnådd. Tät/-ytskiktens vattentäta egenskaper minskar med tiden och risken för bakomliggande fuktskador får anses vara förhöjd

Bild 9: - Invändigt, Soutterrängplan, Äldre våtrum lös tapetskarv noteras på väggarna

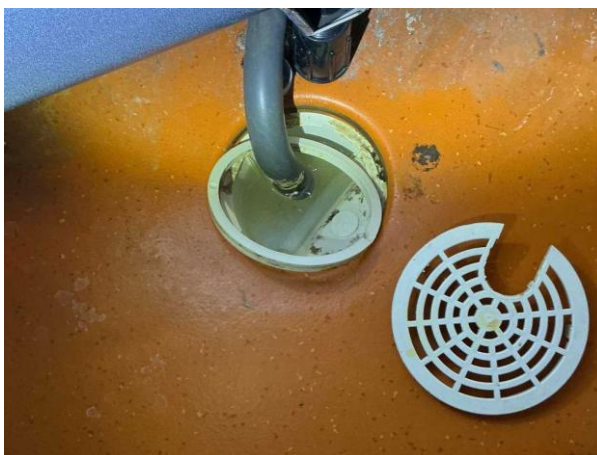
När klämringen är lös kan det vara svårt att få en tät anslutning av tätskiktet. Är inte anslutningen tät kan det uppstå eller uppstått fuktskador.

Bild 10: - Invändigt, Soutterrängplan, Äldre våtrum lös klämring i golvbrunnen

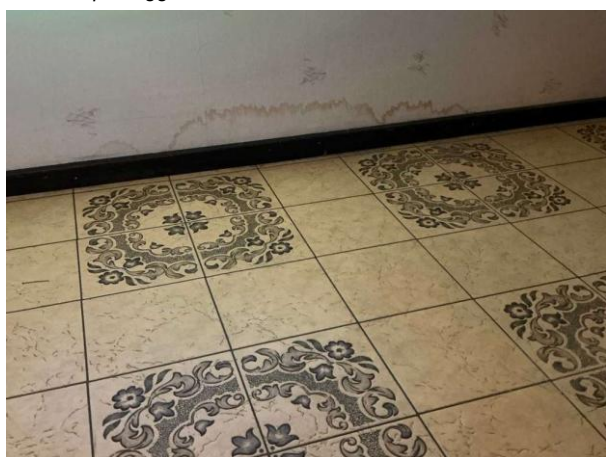
Fläck noteras på väggen torrt vid besiktningstillfället

Bild 11: Invändigt, Soutterrängplan, Fläck noteras på väggen torrt vid besiktningsstillfället

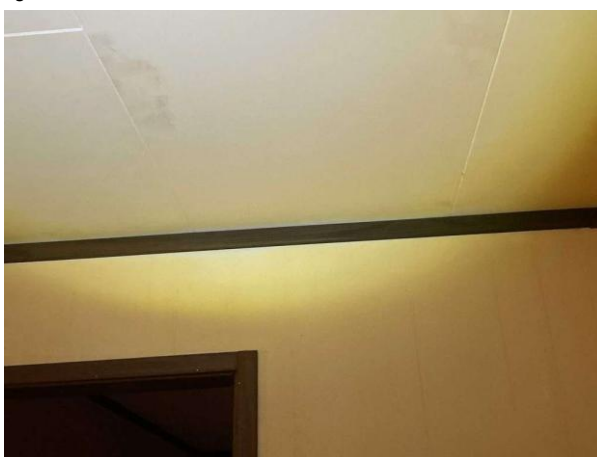
| Hall | Missfärgningar noteras på innertaket |

Bild 12: Invändigt, Övre plan, Missfärgningar noteras på innertaket

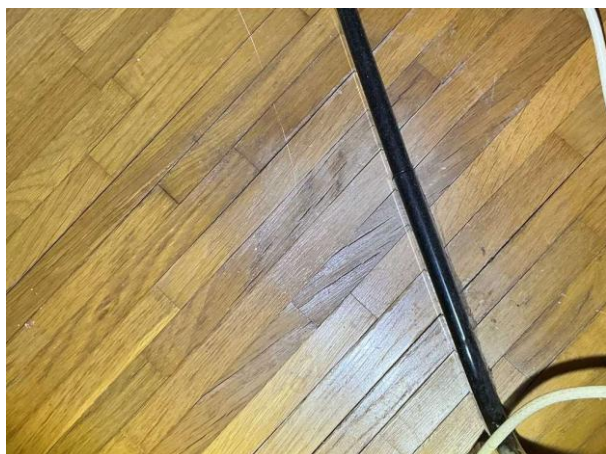
| Vardagsrum | Svällskada och missfärgning noteras på parkettgolvet under blomkruka torrt vid besiktningstillfället |

*Bild 13: Invändigt, Övre plan, Svällskada och Missfärgning noteras på parkettgolvet under blomkruka torrt vid besiktningsstillfället*

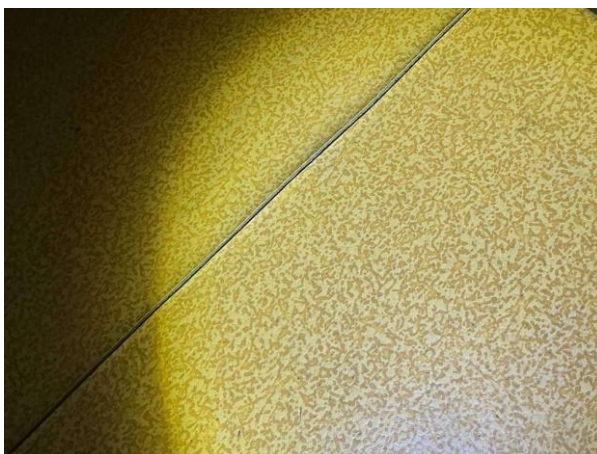
*Bild 14: - Invändigt, Övre plan, Plastmattan har släppt kring skarvarna*

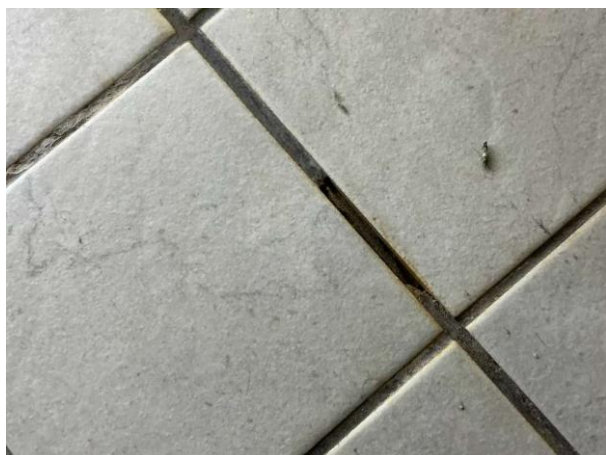
*Bild 15: - Invändigt, Övre plan, hård fog saknas lokalt vid klinker*

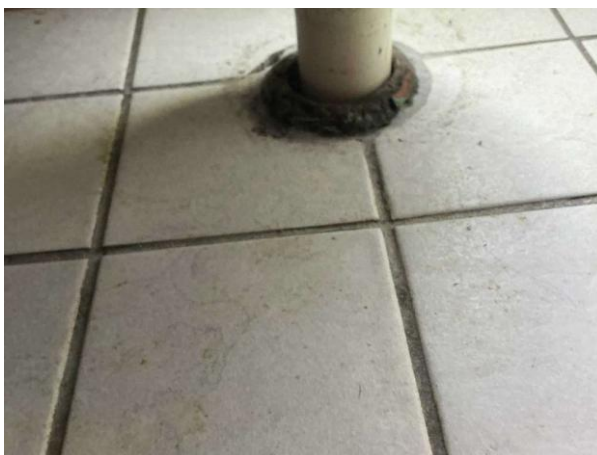
*Bild 16: - Invändigt, Övre plan, avloppet till handfatet skarvas för lågt ovan ytskikt*
