**Fastighetsuppgifter**

Tången 7

Brännarevägen 9

| Uppdragsnummer | G36547 |

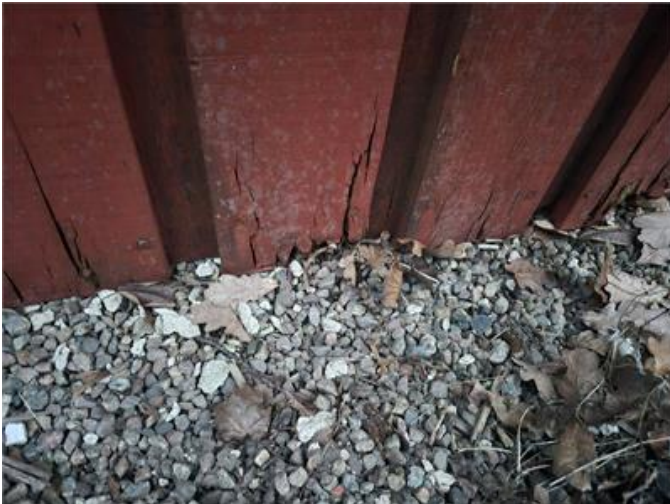
**FASAD:** Det förekommer rötskador närmast mark på baksidan av huset och närmast tak vid anslutning altantak, omfattningen av skadorna rekommenderas undersökas vidare. Tröskelplåt saknas till dörr groventré vilket medför ökad risk att anslutande bjälklag utsätts för förhöjd fukt med risk för fuktskador som följd, en list/regel var fuktskadad närmast trappan samt saknades panel/plåt på del av vägg vid trappan. Även trappplan till entrén medför ökad risk för fuktpåverkan i anslutande bjälklag.

Rötskador i nedre del av vägg på baksidan av huset.

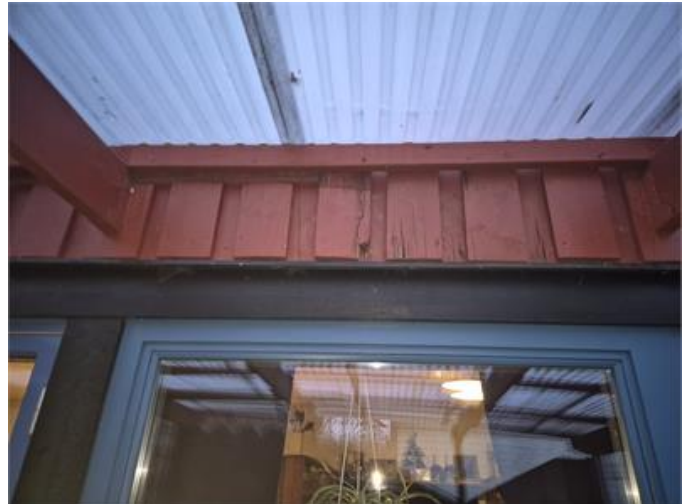
Rötskador i vägg under altantak.

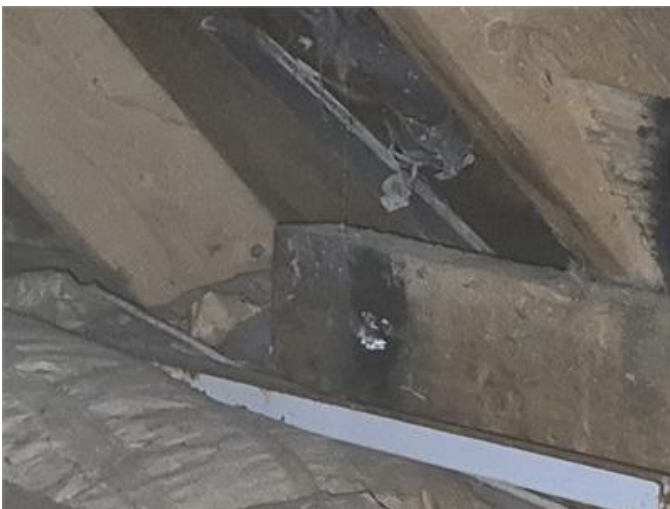
**NOCKVIND:** Det förekommer delvis deformerade undertaksskivor av masonit samt missfärgningar efter kondens samt lokalt noterades kondensdroppar på undertaket. Orsaken till missfärgningarna och kondensdropparna beror på brister i vindsbjälklagets ångspärr. Varm inomhusluft kan vintertid leta sig upp till vindsutrymmet och kondenserar mot svalare ytor. Förutom åtgärda brister i ångspärren kan husets allmänventilation ses över och användas (öppna springventilerna). Rör till avluftningen lutar fel med risk att vatten blir stående i röret.

Missfärgningar och kondensutfällningar på vind.

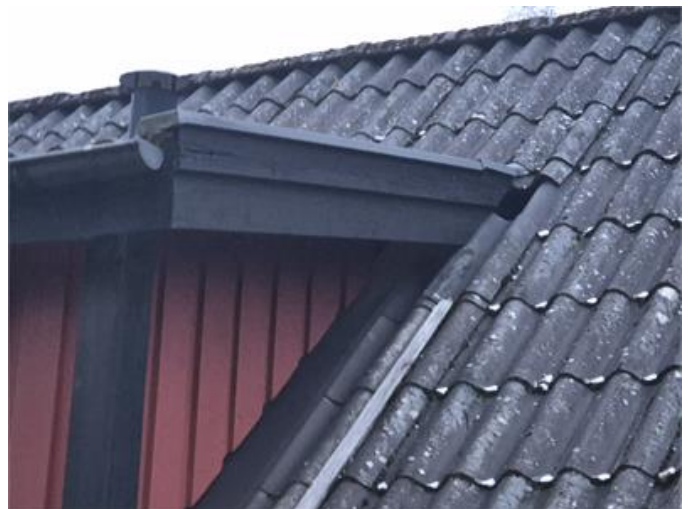
**TAK:** Besiktning utfördes med stege mot takfot då takstege inte fanns. Yttertaket av eternit är det ursprungliga från 1977. Ju äldre ett eternittak blir ju större risk föreligger att sprickor kan uppstå eller att eterniten skiktas. Inga skador/brister noterades förutom att en eternitskiva sidan om takkupa på baksidan av huset, delvis släppt vilket medfört att regnvatten runnit ner under taket. Om det medfört till fuktskador rekommenderas att undersökas vidare. Det förekommer rötskada vindskivor till takkupor samt i takfotsbräda till takkupa på framsida av huset.

En eternitskiva sidan om takkupa på baksidan av huset, har delvis släppt vilket medfört att regnvatten runnit ner under taket. Om det medfört till fuktskador rekommenderas att undersökas vidare.

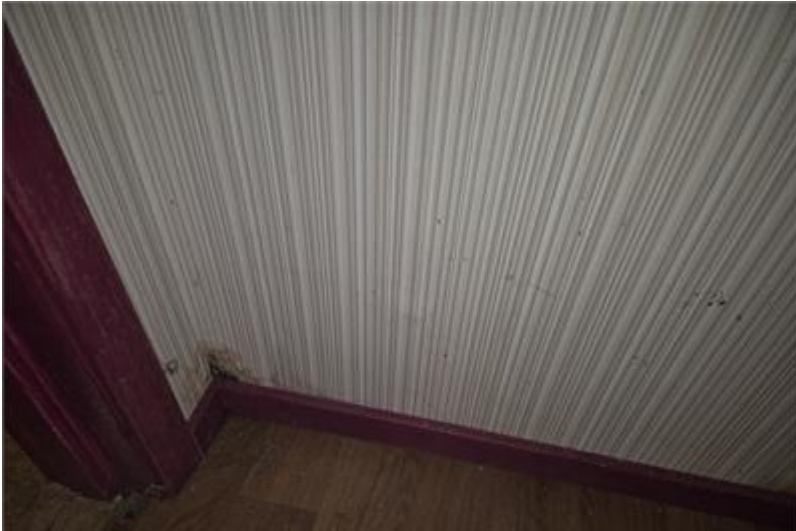
**KÄLLAREN:** Hög fukt mättes i delar av utreglade väggar. Det rekommenderas att samtliga reglade väggar och golvbeklädnader tas bort. Eftersom källarens utvändiga fuktskydd (dagvattensystem, dräneringssystem samt fuktskydd utvändigt motfyllda källarytterväggarna) är det ursprungliga från 1977 bedöms det vara ålderstiget vilket innebär att det kan ha nedsatt funktion vilket är troligt då det visade hög fukt i reglade väggarna. I den äldre källaren med grästensmurar kan det inte förväntas förekomma något utvändigt fukt vilket det inte föreligger behov av.

Fuktkontroll visade fuktkvoter på mer än 30% i nedre delar av reglade väggar. Det kritiska gränsvärdet för mikrobiell tillväxt brukar anges till ca 15-17% fuktkvot (FK).

Det rekommenderas att samtliga reglade väggar och golvbeklädnader tas bort.

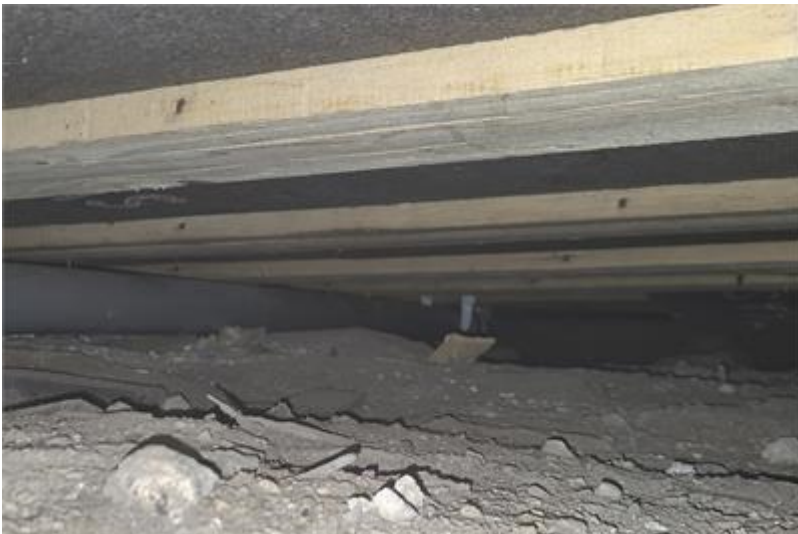
**KRYPGRUNDEN:** Hela grunden kunde inte helt besiktigas på grund av trångt utrymme. Fuktkvoter på upp över 25% mättes i bjälklaget. Risk för mikrobiell tillväxt föreligger om fuktkvoten ligger runt 16-17% och däröver. Högre fuktkvoter kan förväntas i bjälklaget som inte var närmare besiktningsbart då det noterades kondensdroppar på bjälklaget med risk för rötskador. Det rekommenderas att vidare undersökning utförs för bedömning av omfattningen av skadorna och bedömning av åtgärder. Vanlig åtgärd för att reducera fuktbelastningen i en krypgrund är att montera en luftavfuktare med undertrycksfunktion. Ventiler i grundmurar ska tätas samt ska marken täckas med ålderbeständig plastfolie. Installationen ska ställas in så att luftfuktigheten ligger under den kritiska nivån för mikrobiell tillväxt.

Fuktkvoter på upp över 25% mättes i bjälklaget. Risk för mikrobiell tillväxt föreligger om fuktkvoten ligger runt 16-17% och däröver. Högre fuktkvoter kan förväntas i bjälklaget som inte var närmare besiktningsbart då det noterades kondensdroppar på bjälklaget med risk för rötskador.

Det rekommenderas att vidare undersökning utförs för bedömning av omfattningen av skadorna och bedömning av åtgärder.
