**Fastighetsuppgifter**

Ritaren 3

Synaregatan 6

Uppdragsnummer G36641  
Besiktningsdatum 2026-02-02  
Besiktningsföretag OBM Kronoberg AB  
Besiktningsförrättare Jonas Håkansson 0723612846  
jonas.hakansson@obm.se  
Närvarande Fastighetsägare  
Giltig till och med 2027-02-02

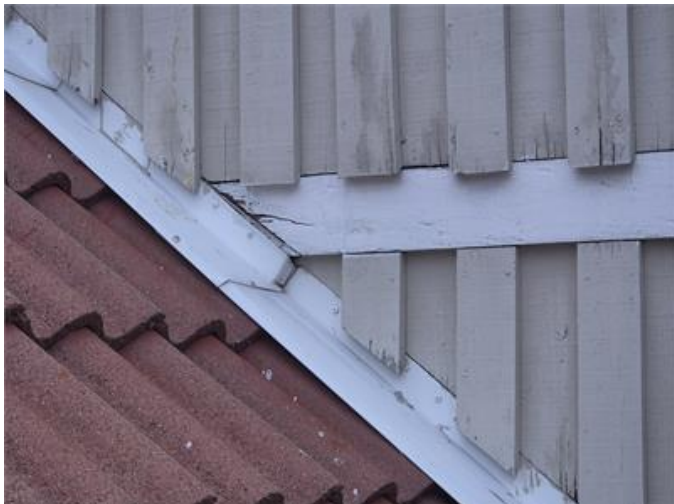
| Besiktningsresultat | | | | | |
|---|---|---|---|---|---|
| Fasad | | X | | | Det förekommer lokalt rötskadade beklädnadsbrädor (panel, foderbrädor med mera) runt om huset, omfattningen är inte undersökt. Även en del brädor i räcke till altan har rötskador. |

Det förekommer lokalt rötskadade beklädnadsbrädor (panel, foderbrädor med mera) runt om huset, omfattningen är inte undersökt

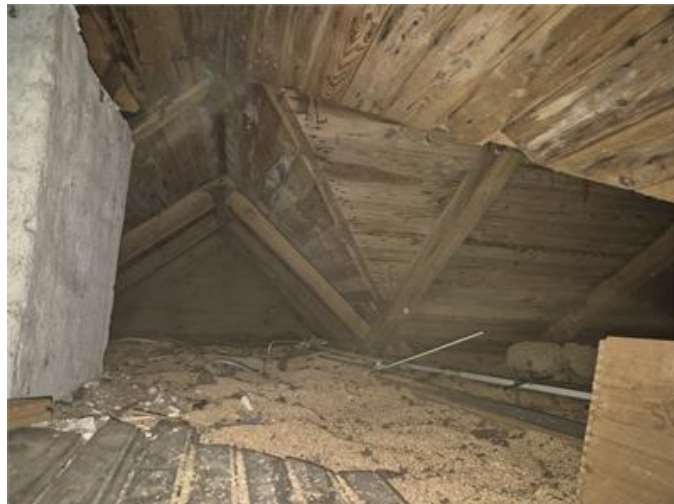
**VIND** ursprunglig byggnad: Det förekommer lokala missfärgningar/mikrobiella tillväxter på insidan av yttertaket. Inga fuktskador eller hållfasthetsförsämringar noterades i virket med behov av byte eller förstärkning av konstruktion. Oftast beror mikrobiella tillväxter/missfärgningar i vindsutrymmen att det på grund av brister i vindsbjälklagets ångspärr, kan leta sig upp varm fuktig luft från inomhusmiljön som vintertid kondenserar mot svalare ytor. Åtgärdsbehov bedöms inte föreligga i nuvarande omfattning.

Bild från vind till ursprungliga byggnaden.

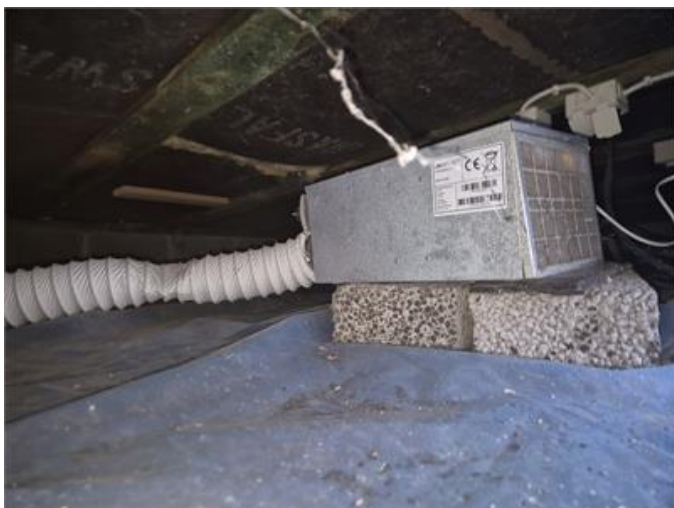
**KRYPGRUND:** Grunden är uppdelad i två fack därav enbart det ena facket kunde besiktigas via inspektionslucka i grundmur. Den andre luckan kunde inte tas bort på grund av is/snö och fastfrusna skruv. I besiktningsbara delen är luftavfuktare samt undertrycksfläkt monterade (avfuktar även andra facket) som har som funktion att avfukta luften efter behov och att skapa undertryck för att reducera risken att lukter från grunden ska kunna leta sig upp till bomiljön. Det rekommenderas att installationerna servas och används enligt montörens anvisningar. Det förekommer cuprinolmålade delar i bjälklaget. Risken med cuprinol är att träskyddsmedlet kan avge lukt som kan spridas till bomiljön.

Bild från krypgrund med monterad luftavfuktare.
