# Besiktningsprotokoll

Försäkringsbesiktning för Anticimex Säljarförsäkrat

| Fastighetsadress:<br>Kalkbruksvägen 11 | |

| Besiktningsdatum:<br>2025-09-04 | Protokollnummer:<br>69241414 |

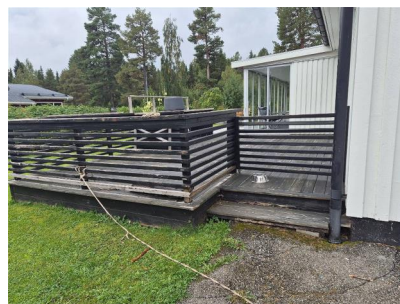
Altanräcke och träkonstruktioner är i behov av målning/underhåll.  
Sättningar finns.

Vi rekommenderar att du utför målning/underhåll av altan och entré.

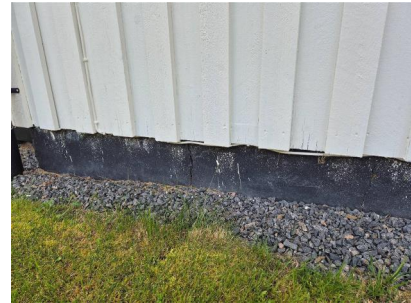
Sprickor noteras i betongplattan (sockel) i ytterhörn vid tvättstugan. Sannolikt är det sättningar av betongplattan som är orsaken till den invändiga golvlutningen. Håll detta under uppsikt.

Sprickor finns i sockel.

Se även angående golvlutning i tvättstuga och badrum.

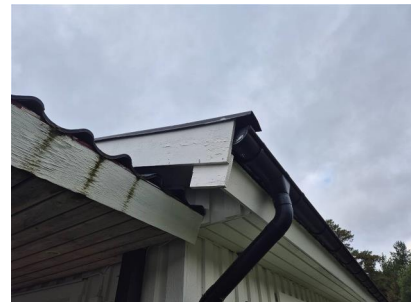
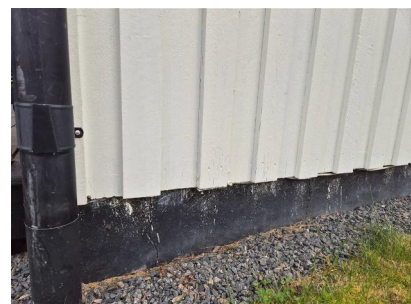
Fasadpanelen och trädetaljer är i behov av målning/underhåll.

För att öka livslängden på fasadbeklädnaden rekommenderas målning och underhåll.

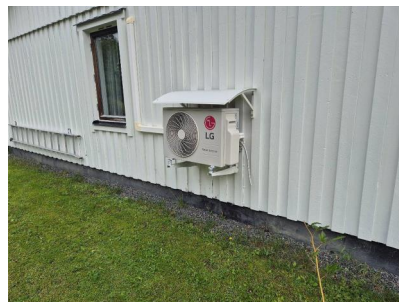
Kondensvatten från luftvärmepumpens utedel leds inte bort från husgrunden.

Detta medför ökad risk för att vatten tränger in i anslutande konstruktioner, vilket i sin tur kan leda till fuktrelaterade skador. Observera att besiktning av byggnadens värmesystem eller värmepumpen inte har ingått i uppdraget.

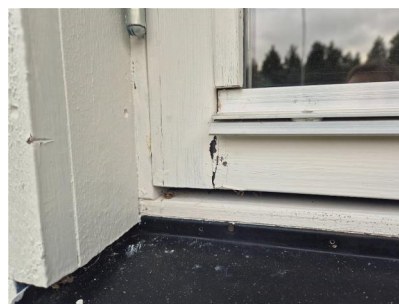
Fönster är i behov av målning/underhåll.

För att öka livslängden på fönster rekommenderas målning och underhåll.

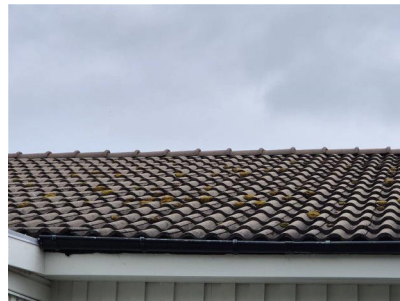
Yttertaket är äldre.  
Mosspåväxt finns och trasiga takpannor.

Takpannor, plåtdetaljer och underlagspapp har enligt vår bedömning en begränsad livslängd. Eftersom husets taktäckning är äldre har det ett minskat motstånd mot vatteninträngning. Detta i sin tur kan leda till fuktskador på träläkt och vidare ner i underliggande konstruktioner.

Taket är kontrollerat från marken.

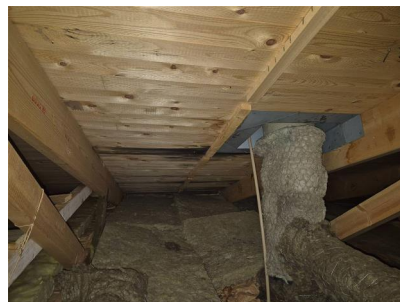
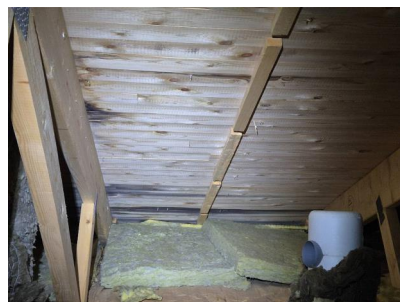
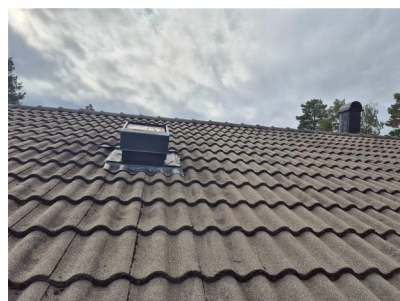
Från vinden syns fuktfläck kring genomföring på yttertaket. Dessa är relativt oförändrade sedan senaste besiktning år 2017. Jag rekommenderar dock att kontakta takläggare för kontroll och åtgärd i det berörda området. Ta även bort mossan på yttertaket. Takbyte i sin helhet ser jag inte som nödvändigt i dagsläget, än fast det bör läggas in i framtida underhållsplan.

Fuktfäckar finns vid genomföring. Upplevs torrt för dagen.

Vi rekommenderar kontakt med byggherren för kontroll och åtgärd lokalt kring fuktfäckarna.

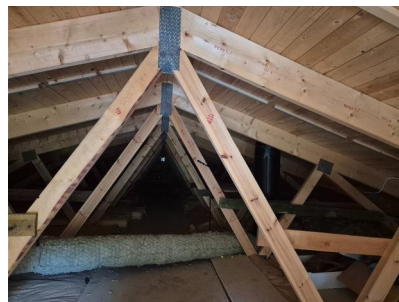
Vid kontroll av vinden uppmättes fuktvärden under kritisk fuktnivå för mikrobiell tillväxt och en normal lukt upplevdes. Fuktkvoten i underlagstak/takbjälkar uppmättes till 10 %.

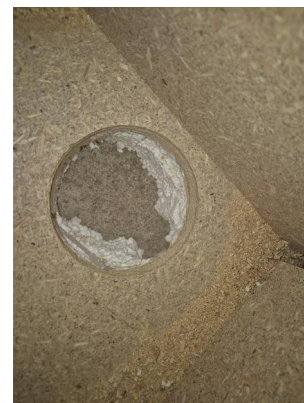
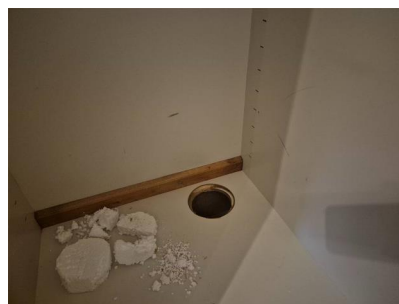
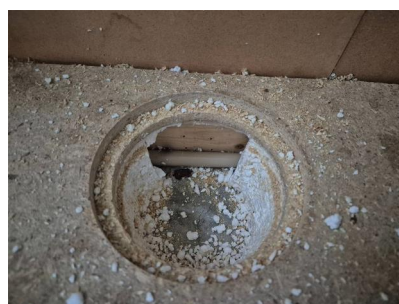
Vid kontroll av golvkonstruktion upplevdes normal lukt vid kontrollpunkt samt golv/väggvinkel.

Grundläggningen består av en betongplatta på mark utan underliggande isolering och med ett flytande golvspånskiva på en cellplastisolering.

Fuktkvoten uppmättes till 15% i ytterväggsyll.

Den relativa fuktigheten uppmättes till 74% i provhål i garderob i sovrum 2.

Provhål även under tröskel in till förråd.

Konstruktion beskriven: Betongplatta, cellplastisolering, plastfolie, golvspånskiva, ytskikt.

Flytande golvkonstruktion och eventuella väggsyllar riskerar att drabbas av fuktskador på grund av naturlig fuktpåverkan om fuktskyddet är bristfälligt utfört alternativt saknas. Fuktvandring kan ske från marken genom betongen till organiskt material genom så kallad kapillärsugning och diffusion, vilket kan leda till skador med lukt av mikrobiell karaktär. Om väggsyllarna är tryckimpregnerade kan även en kemisk lukt förekomma.

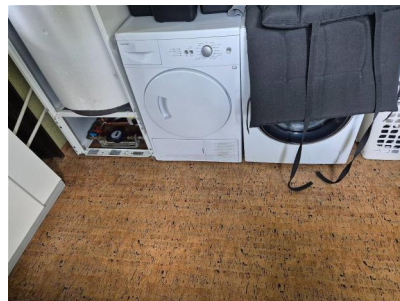
Våutrymmet har äldre yt-/tätskikt.  
Våtrumsmatta saknas delvis på golv.

Eftersom funktionen, som innebär att ytskiktet/tätskiktet ska vara vattentätt, kan vara nedsatt finns en ökad risk att vatten tränger igenom ytskiktet/tätskiktet med vattenskador i omkringliggande konstruktioner som följd.

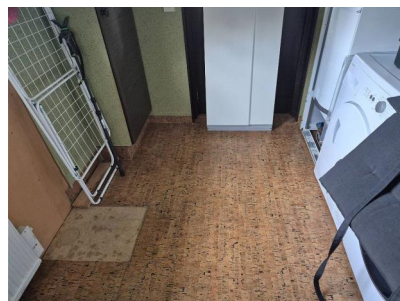
Golvlutning, bakfall.

Brister i golvets och/eller tätskiktets lutning medför risk för att vatten tränger in i omkringliggande konstruktioner/utrymmen vilket i sin tur orsakar fuktrelaterade skador. Det medför också ökad risk för att vatten blir stående i golvets lågpunkter, vilket kan orsaka missfärgningar på klinker/fogar samt att "unken" lukt uppstår.

Se även utvändigt Sockel.

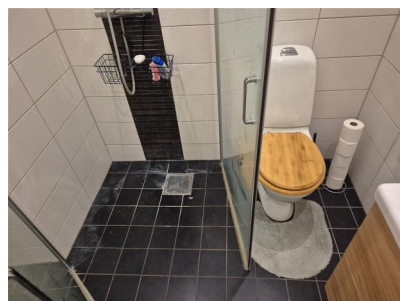
Golvbrunnen är placerad för nära vägg.

Det finns risk att tätskiktet inte har kunnat anslutas på rätt sätt, vilket kan leda till fuktskador.

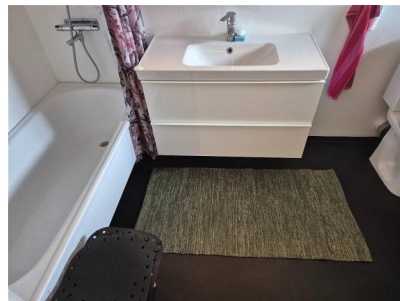
Golvlutning, bakfall.

Brister i golvets och/eller tätskiktets lutning medför risk för att vatten tränger in i omkringliggande konstruktioner/utrymmen vilket i sin tur orsakar fuktrelaterade skador. Det medför också ökad risk för att vatten blir stående i golvets lågpunkter, vilket kan orsaka missfärgningar på klinker/fogar samt att "unken" lukt uppstår.

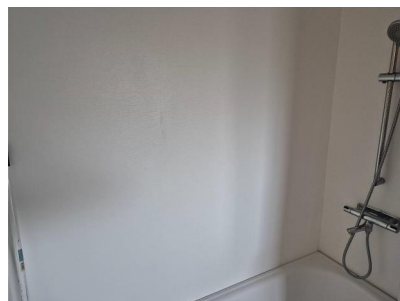
Mindre bubblor på våtrumstapet/väv.

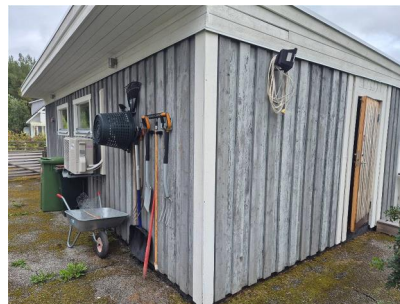
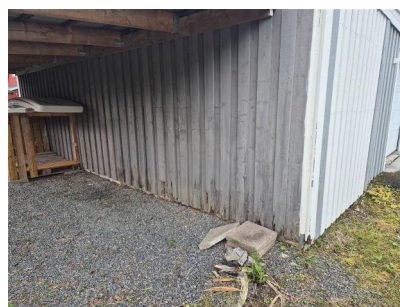
Fasadpanel, fönster och dörrar är i behov av målning och underhåll.  
Rötskador finns på fasadpanel.

Vi rekommenderar målning och underhåll samt att byta ut rötskadade brädor.

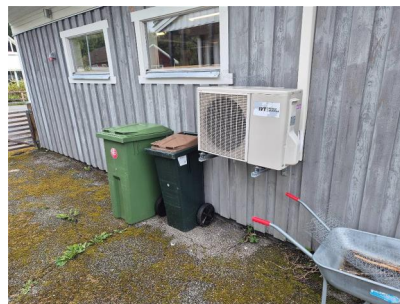
Kondensvatten från luftvärmepumpens utedel leds inte bort från husgrunden.

Detta medför ökad risk för att vatten tränger in i anslutande konstruktioner, vilket i sin tur kan leda till fuktnrelaterade skador. Observera att besiktning av byggnadens värmesystem eller värmepumpen inte har ingått i uppdraget.

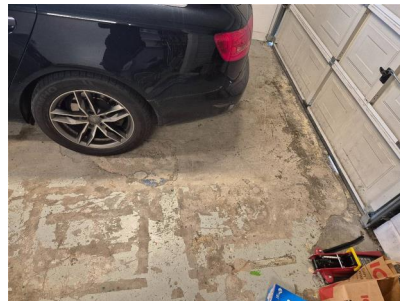
Sprickor och släpp i övergjutning på betongplattan.

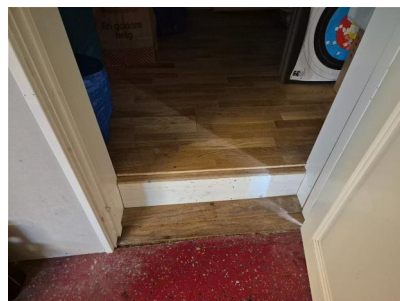
Betongplatta på mark med uppreglat och isolerat golv finns.

Befintlig golvkonstruktion och eventuella väggsyllar riskerar att drabbas av fuktskador på grund av naturlig fuktpåverkan. Detta i sin tur kan leda till mikrobiella skador (angrepp av mikroorganismer) som kan resultera i att mikrobiell lukt sprids till boendemiljön. Om golvkonstruktion och syllar är tryckimpregnerade kan även en kemisk lukt förekomma.
