## Utlåtande över ÖVERLÅTELSEBESIKTNING

Nynäshamn Själv 5:137  
Skogslyckan 2, 148 40 Segersäng

**ÖVERLÅTELSEBESIKTNING FÖR SÄLJARE MED UTÖKAT SKYDD**

Fastighetsbeteckning: Nynäshamn Själv 5:137  
Adress: Skogslyckan 2, 148 40 Segersäng  
Kommun: Nynäshamn  
Fastighetsägare: Fredrik Lindgren

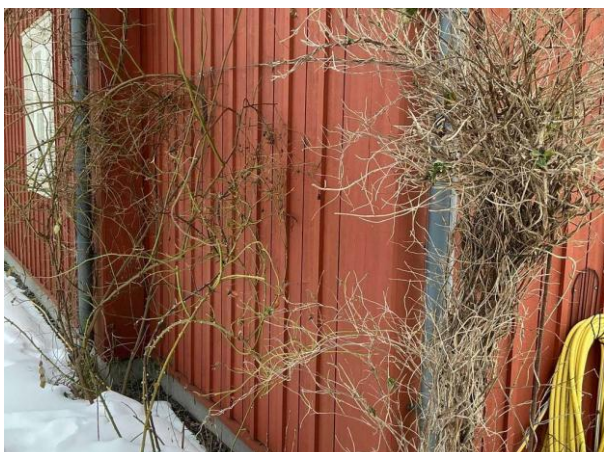
<b>Mark</b>	Delvis snötäckt vid besiktningstillfället Buskar anslutning till fasaden och grunden
<b>Grundmur/Hussockel</b>	Delvis dold av altanen och snö i övrigt inget att notera
<b>Fasad</b>	Färgsläpp och torrsprickor noteras på slamrad (falurödfärg) fasad Klängväxter noteras på fasaden på baksidan
<b>Fönster</b>	Äldre isolerglaskassetter. Isolerglas åldras och kan med tiden bli otäta. Lokalt noteras det färgsläpp på fönster
<b>Ytterdörr</b>	--
<b>Avvattning</b>	Stuprör avslutas vid fasad (bör ledas bort)
<b>Vind</b>	Delvis Parallellisolerade /snedtak ej besiktningsbart utrymme utgår ur besiktningen Underlagstaket är isolerat går ej att besiktiga underlagstaket Delvis belamrat utrymme Se riskanalys Fuktkontroll utförd under gränsvärde se bilaga 4
<b>Yttertak</b>	Taket är snötäckt och inte besiktningsbart, utgår ur besiktningen Takfönster och takkupor finns, Se riskanalys
<b>Övrigt</b>	Det saknas kondensavledare till luft-luftvärmepumpen

Bild 1: - Utvändigt, Fasad, Klängväxter noteras på fasaden ...

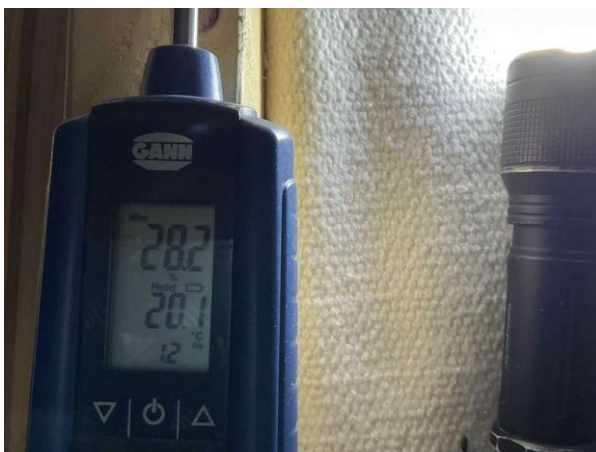
Kontrollplats	Relativ fuktighet	Temperatur	Fuktkvot
Vind	28.2 %	20,1 °C	0 %

**Kommentar** Registrerat resultat är under kritiskt värde.  
Fuktindikering utförd i våtrummen utan avvikande resultat

Bild 2: - Utvändigt, Vind, Fuktkontroll utförd under gränsvärde se bilaga 4

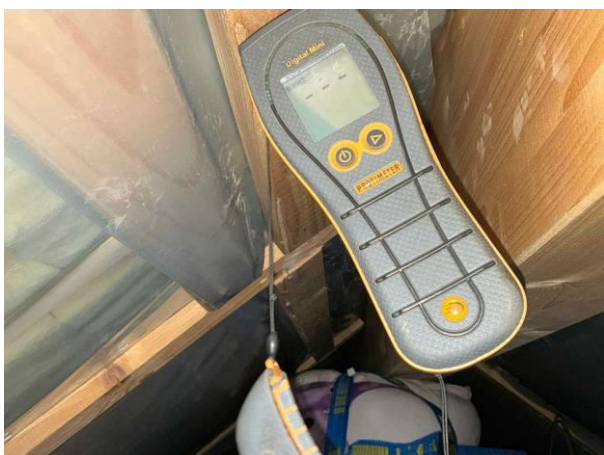
Bild 3: - Utvändigt, Vind, Fuktkontroll utförd under gränsvärde se bilaga 4

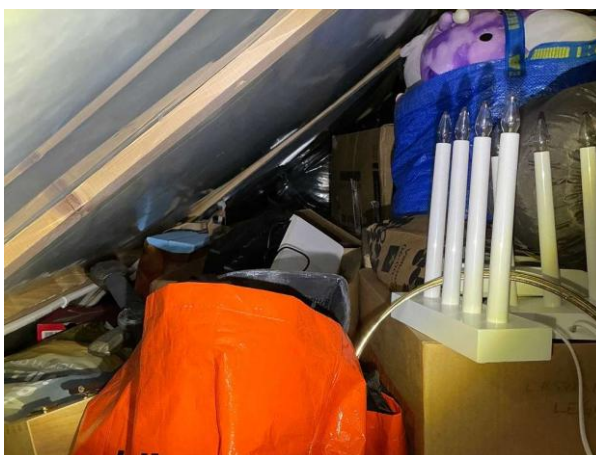
Parallellisolerade /snedtak frånnockvind till takfot/sidovind utgörs av s.k. parallellisolerat tak (innertaket är byggt parallellt med yttertaket) som inte är åtkomligt utan konstruktionsingrepp. Problemet om man vill kontrollera är att det kan vara svårt att erhålla fullgod täthet i upptagna inspektionshål vilket kan medföra att konstruktionen försvagas. Vidare ger lokala provhål endast en stickprovsmässig bedömning. Om taket är felbyggt tex att det saknas luftspalt, diffusionsspärr etc så finns det risk för fukt, mögel och rötskador i takkonstruktionen.

Bild 4: - Utvändigt, Vind, Delvis belamrat på vinden, underlagstaket är dolt av isolering...

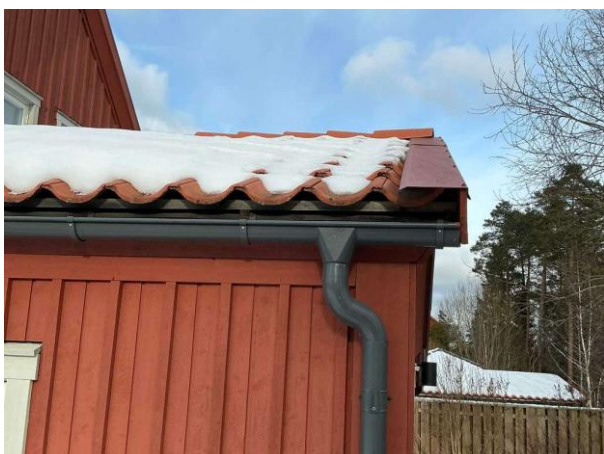
Bild 5: - Utvändigt, Yttertak, Taket är snötäckt och inte besiktningsbart, utgår ur besiktningen

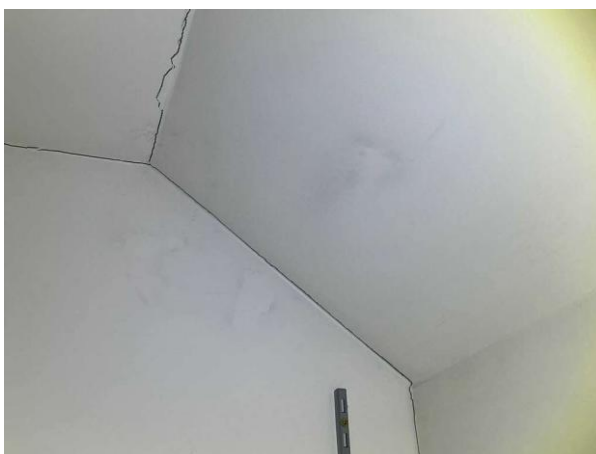
<b>Allmänt</b>	Små skador som förekommer på ytskikt och inredning orsakade av åldersskäl eller normalt slitage noteras inte särskilt här. Besiktningen utförs normalt i vänstervarv Rörelse sprickor noteras på vägg och takvinkel
<b>Betongplatta på mark</b>	Modern betongplatta (200 mm underliggande isolering enl ritning)
<b>Entréplan</b>	
Hall	--
Klädkammare	Inbyggnad för golvvärme är inte utförd i tätt skåp med läckageindikering och sitter i ett ej fuktsäkert utrymme
Trappförråd	--
Kök/matrumsdel	Droppskydd saknas under kyl/frys, regler för köksmiljö rekommenderar att man installerar ett droppskydd under kyl och frys, droppskyddets funktion är att samla upp eventuellt dropp från kondens som vanligtvis uppstår när dräneringsledningen i kylan blir igensatt av smuts etc. Vridstopp saknas till köksblandaren. En blandare skall endast gå att vrida inom diskhon om inte bänkskivan är av äldre modell med upphöjda kanter runt om. Tät botten i diskbänkskåpen saknas, regler för modern köksmiljö rekommenderar att botten i diskbänkskåpen skall vara tät om det uppstår ett droppläckage skall inte vattnet rinna ner till underliggande golvkonstruktion. Fuktros noteras på baksida väggen

Bild 6: Invändigt, Allmänt, Rörelsesprickor noteras i tak/väggvinklar...

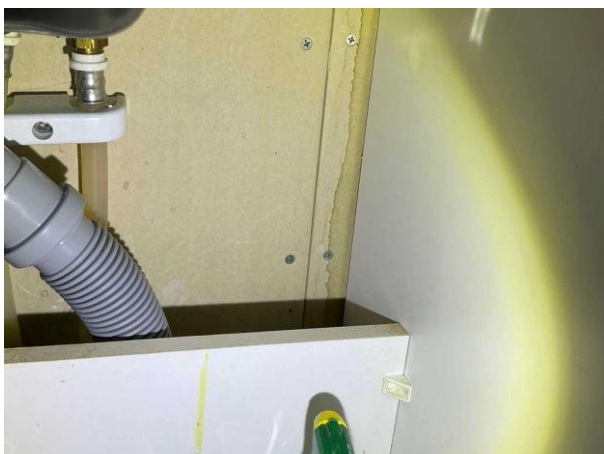
*Bild 7: Invändigt, Entréplan, fuktros noteras på väggen i diskbänksskåpet ...*

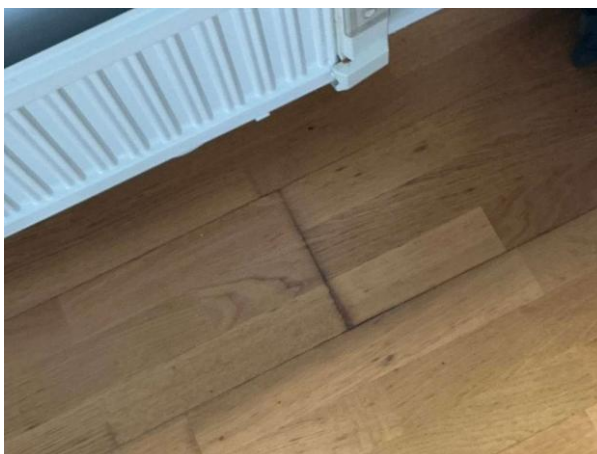
Sovrum 1	--
Inglasat rum	Golvet är ej besiktningsbart då det är en matta utlagd
<b>Övre plan</b>	
Trappa	--
Hall	--
Sovrum 1	--
Sovrum 2	--
Badrum/bastu	Äldre våtrum Bastu utfört utan golvbrunn Helkaklat, tätskikt under kakel och klinker är inte besiktningsbart Se riskanalys
Sovrum 3	--
Sovrum 4	Svällskadad parkett noterats

*Bild 8: Invändigt, Överväning, Svällskada parkett noterats*
