## Utlåtande över ÖVERLÅTELSEBESIKTNING

Värmdö Vindö-Löknäs 2:148  
Svartviksvägen 27, 13975 Djurhamn

Omfattning: Okulär besiktning av byggnad + energideklaration  
Besiktningsdag: 2025-04-24 kl 08:00  
Närvarande: Jonas Johansson  
Rosita Rydberg

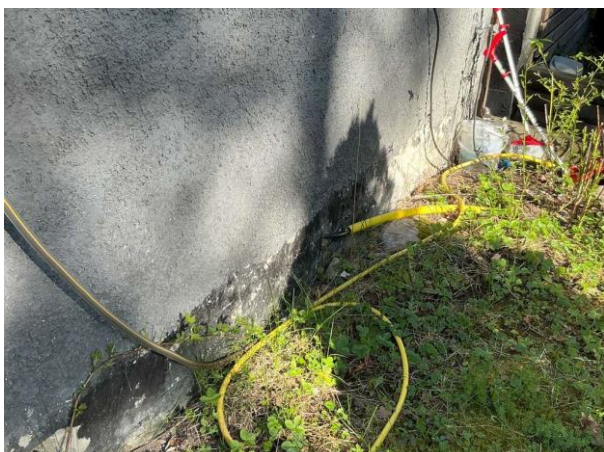
| <b>Mark</b> | Berget lutar in mot grunden vilket tillför ytvatten till grundem<br>Marken runt huset har satt sig |

Bild 1: Utvändigt, Mark, Berget lutar in mot grunden vilket tillför ytvatten till grundem Marken runt huset har satt sig

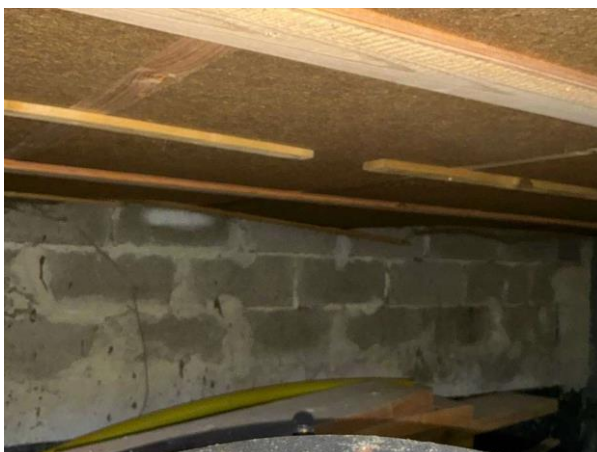
| <b>Grund</b> | Plintgrund delvis inbyggd se riskanalysen<br>Grunden bör remsas från organiskt material vilket kan ge upphov till oönskad lukt till bostaden<br>Det noterades tryckimpregnerat virke i grunden vilket kan ge en kemiskt lukt till boendemiljön<br>Det finns lite missfärgningar och fläckar under bjälklaget<br>Enstaka lös bjälklags skiva noterades bör fästas upp |

Plintgrunder som delvis är inbyggda och utsätts dels för vatten som rinner in i grunden via berget och kondenserar i grunden ökar risken för fuktskador på trävirke i bjälklag och trävirke som ansluter mot berget.

Bild 2: Utvändigt, Grund, Plintgrund delvis inbyggd se riskanalysen  
Grunden bör remsas från organiskt material vilket kan ge upphov till oönskad lukt till bostaden De...

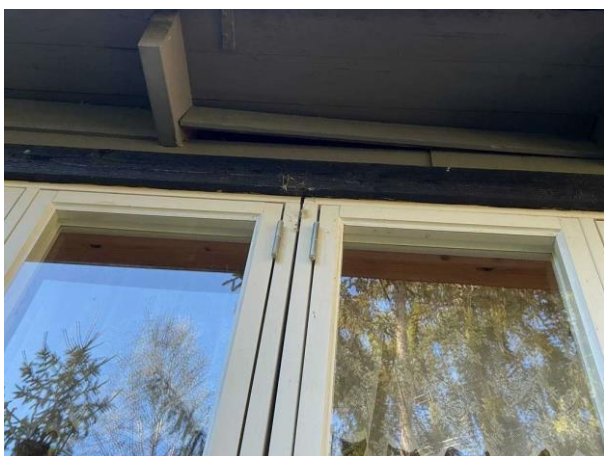
| <b>Fasad</b> | Lös panelbräda på veranda |

Bild 3: Utvändigt, Fasad, Lös panelbräda på veranda

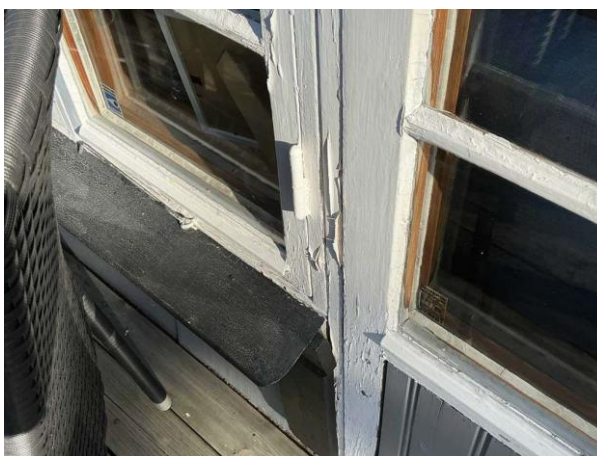
| <b>Fönster</b> | Färgsläpp noterades på fönster<br>Överbleck saknas ovan fönster<br>Kittsläpp noterades<br>Fönsterbleck saknas se riskanalysen |

Eftersom det saknas fönsterbleck föreligger risk att vatten kan ha trängt in eller kan tränga in i väggen och orsaka/-t fuktskador.

Bild 4: Utvändigt, Fönster, Färgsläpp noterades på fönster  
Överbleck saknas ovan fönster Kittsläpp noterades Fönsterbleck saknas se riskanalysen

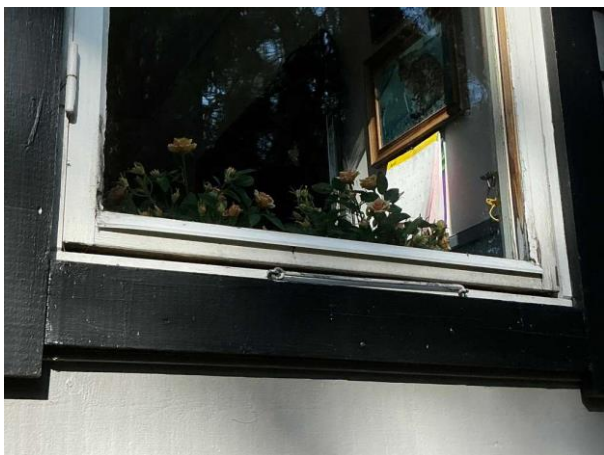
Bild 5: Utvändigt, Fönster, Färgsläpp noterades på fönster  
Överbleck saknas ovan fönster Kittsläpp noterades Fönsterbleck saknas se riskanalysen

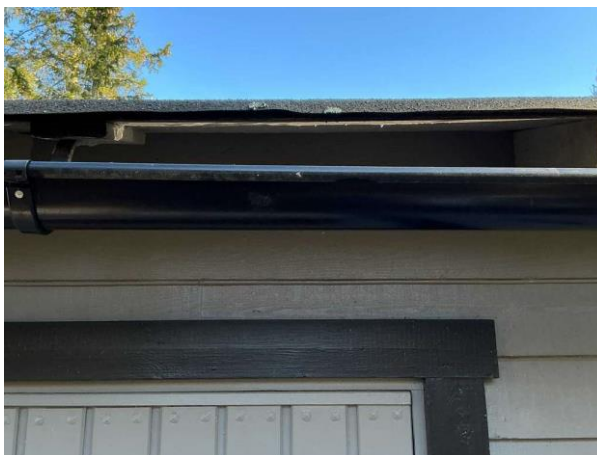
| <b>Yttertak</b> | Hängrännorna bör riktas<br>Mossa noterades på tak, mossa är fukthållande och kan orsaka skador på takkonstruktionen (rensa)<br>Täckplåt vid skorsten är tätad med massa (bör kontrolleras regelbundet då tätmassa torkar kan läckage uppstå i taket)<br>Fotplåt mot hängränna saknas vilket kan minska takets livslängd<br>Mindre färgsläpp/skada i takfot noterades<br>Tapp har släppt på ett ställe |

Pga takbeläggningens utförande och skick föreligger risk för läckage genom yttertaket.

Bild 6: Utvändigt, Yttertak, Hängränorna bör riktas Mossa noterades på tak, mossor är fukthållande och kan orsaka skador på takkonstruktionen (rensa) Täckplåt vid skors...

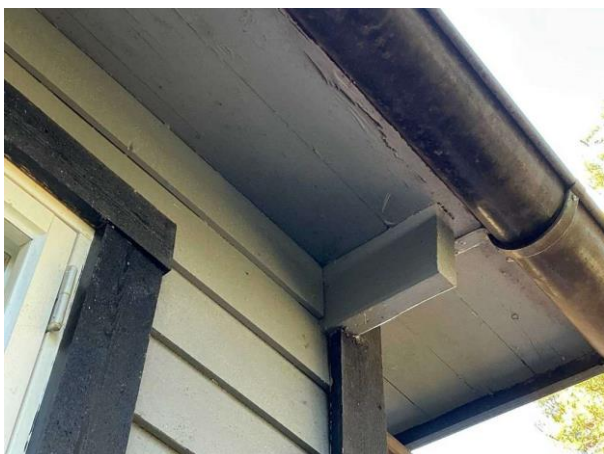
Bild 7: Utvändigt, Yttertak, Hängränna bör riktas Mossa noterades på tak, mossor är fukthållande och kan orsaka skador på takkonstruktionen (rensa) Täckplåt vid skors...

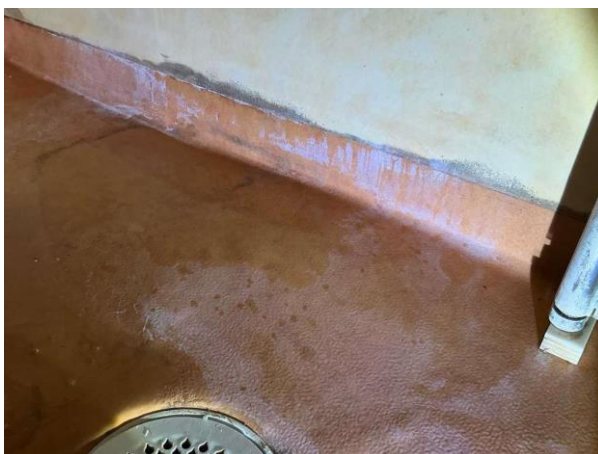
| Badrum | Äldre våtrum se riskanalysen<br>Oklart utförande på underliggande betongplatta<br>Missfärgningar och mikrobiell påväxt noterades på plastmatta<br>Äldre golvbrunn plasten i golvbrunnen är uppborrad oklart vad det tjänar till men utförandet är inte fackmannamässigt<br>Bristfälligt golvfall<br>Träväggar mot berg se riskanalysen |

Äldre våtrum vars tekniska livslängd får anses vara uppnådd. Tät/-ytskiktens vattentäta egenskaper minskar med tiden och risken för bakomliggande fuktskador får anses vara förhöjd

Träväggar mot berg eller betong löper stor risk att utsättas för markfukt, risk för mikrobiella skador, röta och mögel får anses vara förhöjd

Bild 8: Invändigt, Källarplan, Badrum, Äldre våtrum se riskanalysen Oklart utförande på underliggande betongplatta Missfärgningar och mikrobiell påväxt noterades på plastmatta...

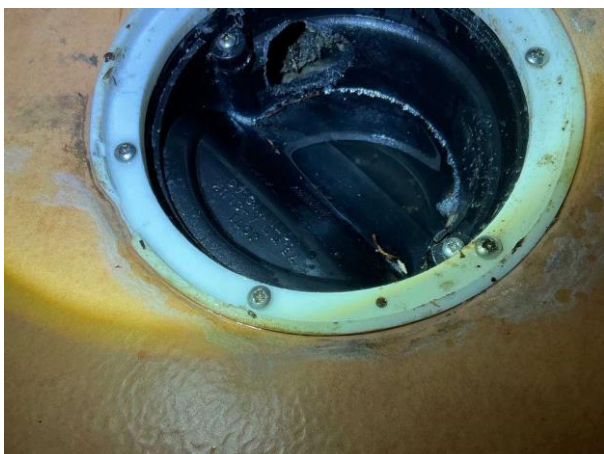
Bild 9: Invändigt, Källarplan, Badrum, Äldre våtrum se riskanalysen Oklart utförande på underliggande betongplatta Missfärgningar och mikrobiell påväxt noterades på plastmatta...

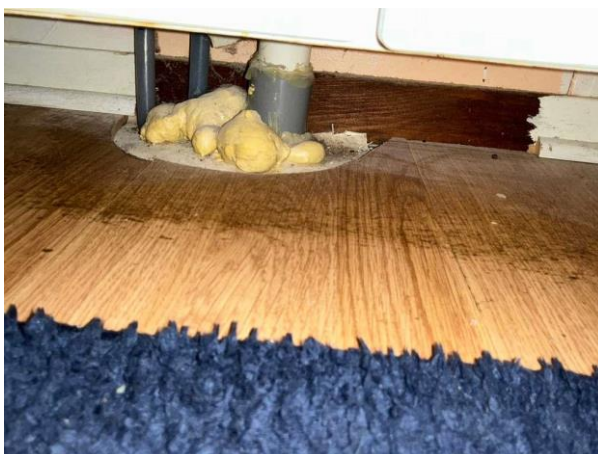
| Wc | Toalett ej utförd med vattentätt golv med uppvik mot vägg<br>Det förekommer rörgenomföringar i golv tätat med skum |

Bild 10: Invändigt, Entréplan, Wc, Toalett ej utförd med vattentätt golv med uppvik mot vägg Det förekommer rörgenomföringar i golv tätat med skum

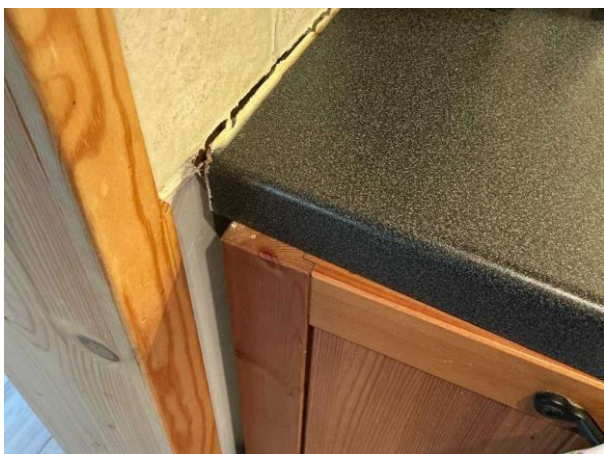
| Kök | Tät botten i diskbänkskåpen saknas, regler för modern köksmiljö rekommenderar att botten i diskbänkskåpen skall vara tät om det uppstår ett droppläckage skall inte vattnet rinna ner till underliggande golvkonstruktion.<br>Vattenledningar med kopplingar saknar klammer i diskbänkskåpet. En vattenledning som är klamrad vid skarvarna minskar risken för droppläckage.<br>Bänkskiva har släppts från väggen i köket |

Bild 11: Invändigt, Entréplan, Kök, Tätt botten i diskbänkskåpen saknas, regler för modern köksmiljö rekommenderar att botten i diskbänkskåpen skall vara tät om det uppstår ett...
