# Besiktningsprotokoll

Anticimex Försäkringsbesiktning – nivå 2

| Fastighetsadress:<br>Hällstigen 1b | |

| Besiktningsdatum:<br>2025-06-18 | Protokollnummer:<br>69055455 |

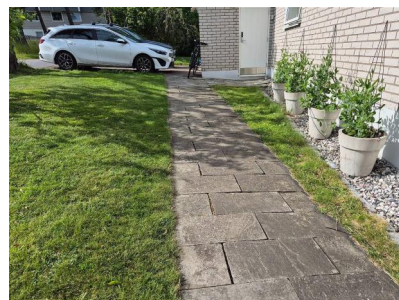
Marken lutar mot huset.

Detta innebär en ökad fuktbelastning mot grunden vilket i sin tur kan orsaka fuktskador i huset.

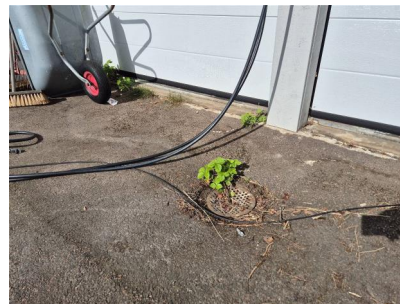
Viktigt är att brunnen framför garageportar är fri från skräp så att avrinning av regn- och smältvatten fungerar.

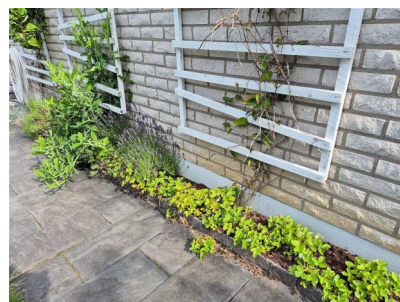
Växter finns i anslutning till byggnaden.

När det finns rabatter och växter nära byggnaden finns risk att fukt stannar kvar i väggarna. Detta kan i sin tur orsaka invändiga fuktskador. Växternas rötter kan också skada grundmuren och sätta dräneringsledningen ur funktion.

Området närmast huset rekommenderas att vara fritt från växtlighet.

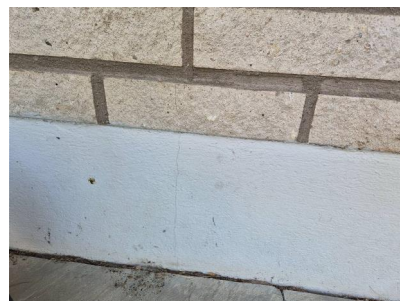
Sprickor finns i sockel.

Dessa bedöms inte ha lett till bakomliggande skador.

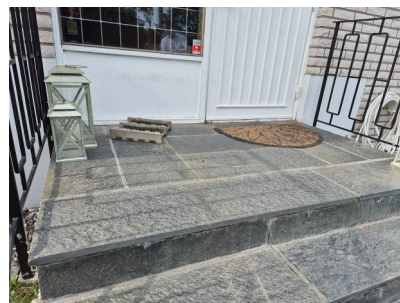
Entrétrappan av betong är gjuten mot fasad.

Risk för att vatten leds in mot fasad/stomme med fuktrelaterade skador som följd.

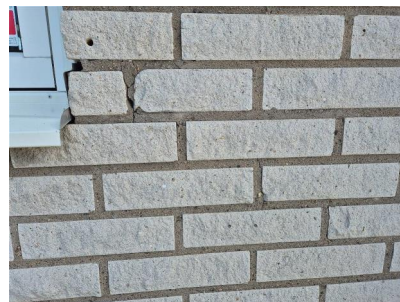
Sprickor finns lokalt i kalksandstensfasaden. Fogar över fönster/dörrar är omfogade.

Kalksandsten ett starkt och tåligt fasadmateriäl som kräver lite underhåll. Ofta förekommer tunna sprickor vilket oftast har kosmetisk betydelse. Med tiden behöver dock oftast fogar kompletteras samt fasadens kramling (förankring i stommen) kan rosta sönder/lossna vilket innebär att fasaden kan bukta/svikta. Vanligt förekommande är även att armeringen över fönster/dörrar rostar (utvidgas) varvid den kraften kan orsaka fogsläpp och sprickbildning i fasader. Ovanstående kan i sin tur leda till fuktskador i bakomliggande konstruktioner. Stora avvikelser förekommer dock beroende på hur utsatt fasaden är.

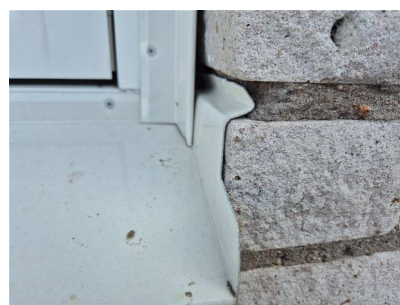
Fönster/dörrar har plåtarbeten mellan karm/fasad och fönsterbleck med uppvikta putsgavlar där otätheter finns.

Fönster/dörrar med otätheter riskerar att få fukt- och rötskador på grund av sämre vattenavvisande förmåga.

Rekommenderar tätning med mjukfog.

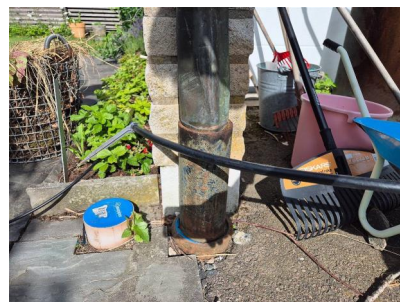
Lövsilar finns inte lokalt vid garage.

När det saknas lövsilar så finns det risk att det blir stopp i dagvattenledningen.

För att hindra stopp i dagvattenledningar rekommenderas komplettering av lövsilar.

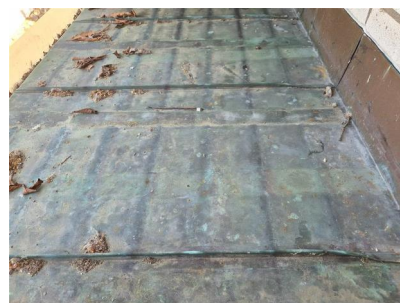
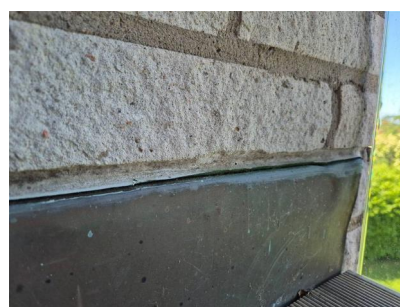
Otättheter i fog mellan plåt/fasad.

Falsar/skarvar på äldre kopparplåtar måste regelbundet kontrolleras och underhållas eftersom de med tiden kan förväntas bli otäta pga. rörelser i plåtarna.

Rekommenderar kontakt med plåtslagare för bedömning och eventuell åtgärd. Samt att fogar fogas om.

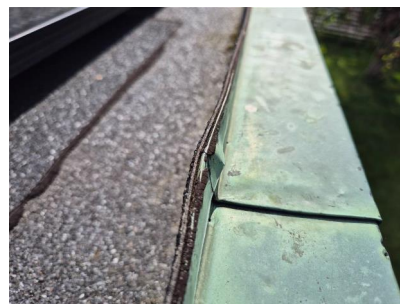
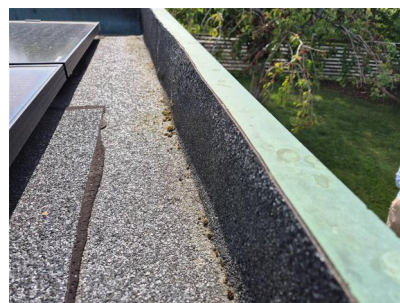
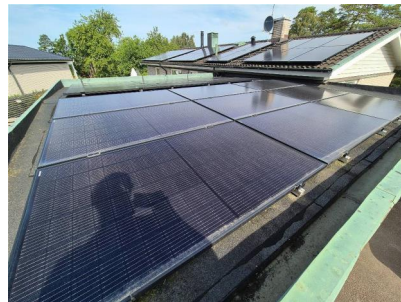
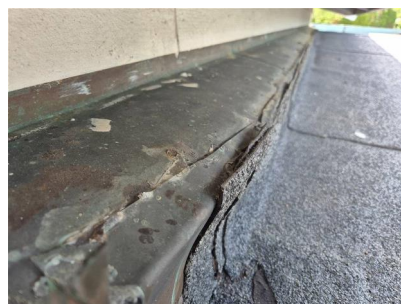
Uppviklt ytpapp mot plåt utan överlapp förekommer på garage.

Risk för fuktrelaterade skador på underliggande konstruktion vid ett eventuellt läckage.

Rekommenderar i första hand kontakt med entreprenör då 15-årig garanti finns på arbetet. Alternativt en plåtslagare för tex en täckande list.

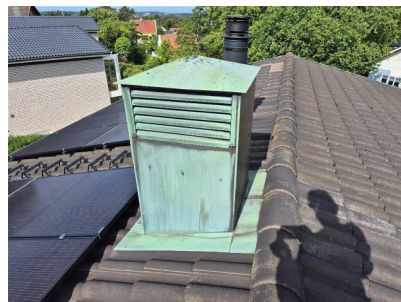
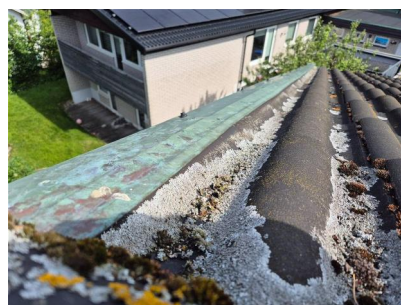
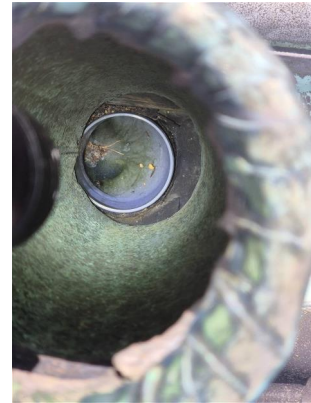
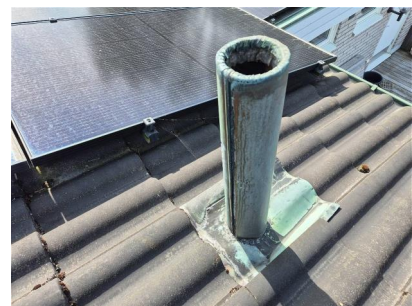
Övrigt noterades smala vindskiveplåtar (dåligt överlapp över takpannor), och avloppsluftaren är otät (avloppsrör avslutas vid tak, ska gå upp hela plåtgenomföring, se även notering Vind)

Äldre plåtdetaljer på yttertaket är inte utbytt i samband med takreningen.

Detta kan leda till fuktskador i bakomliggande konstruktioner.

Kontakta en plåtslagare för kontroll och åtgärd.

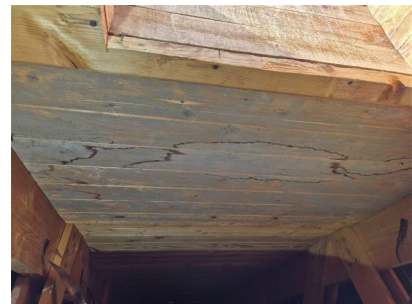
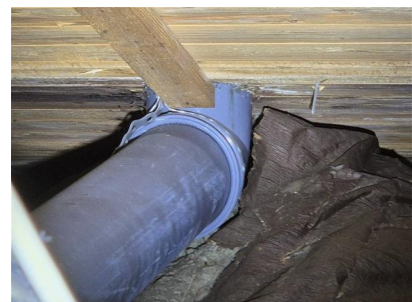
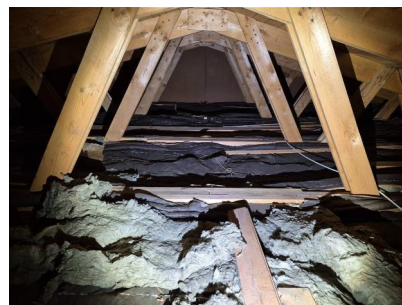
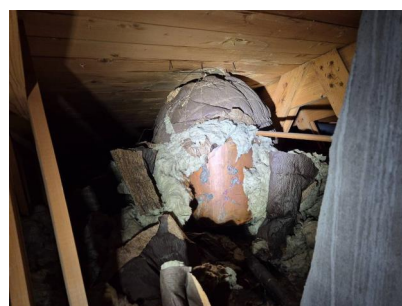
Lokala fuktfläckar finns på underlagstaket, torrt vid kontroll med fuktindikator. Bedöms ha uppstått innan takomläggningen.

Fuktfläck finns vid avloppsluften (se notering/rekommendation Tak), var ej nåbar för mätning bedöms vara ett mindre pågående läckage.

Vidare finns ett äldre expansionskärl som man kan ta bort.

Rekommenderar även komplettering av landgångar så tillträde är bättre.

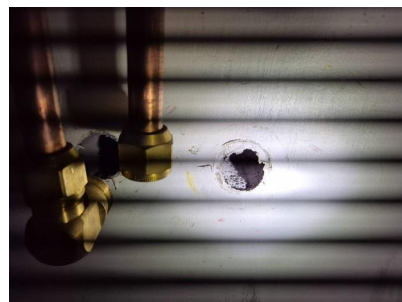
Blå lättbetong finns i byggnaden (noterades i borrhål i garagevägg), bedöms även finnas som invändig isolering lokalt på grundmurar i souterrängplan.

Denna typ av lättbetong är i vissa fall radonhaltig.

Vi rekommenderar en radonmätning eller att du kontrollerar om radonmätning har genomförts tidigare.

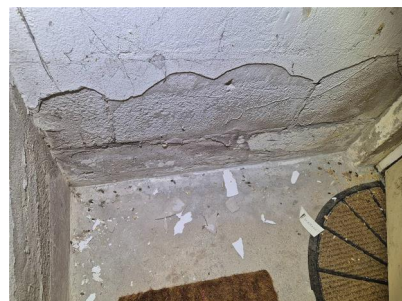
Gjutjärnsbrunnen är rostangripen.

Det finns risk att golvbrunnen rostar sönder med avvikande lukt som följd. Byt golvbrunn vid renovering.

Lokala fuktfläckar finns i innertak, torrt vid kontroll med fuktindikator.

Vidare noterades lokalt i trappan putssläpp på grundmuren. Bedöms vara kosmetiskt.

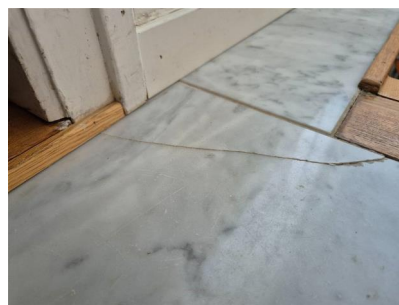
Spricka finns i stenskiva på golv.

Bedöms vara kosmetiskt.

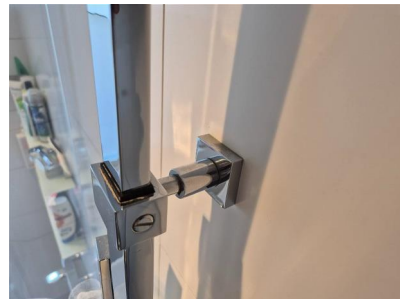
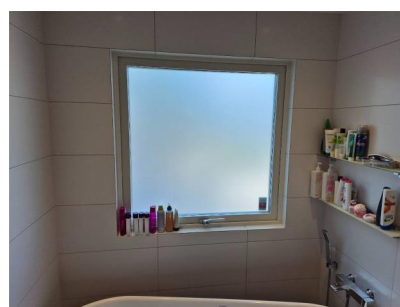
"Bom" bristfällig vidhäftning förekommer på större yta på golv (mestadels utanför våtzon), brunnsmanschetten har skurits så att den hamnat under klämringen i golvbrunnar, (vilket är en avvikelse från tillverkarens anvisningar), infästning till duschhållare är lös och fönster finns i våtzon.

Ovannämnda noteringar kan orsaka fuktrelaterade skador i underliggande konstruktion.

Rekommenderar kontakt med plattsättare för bedömning/omfattning/åtgärd framför allt angående att bristfällig vidhäftning förekommer på större yta på golv.

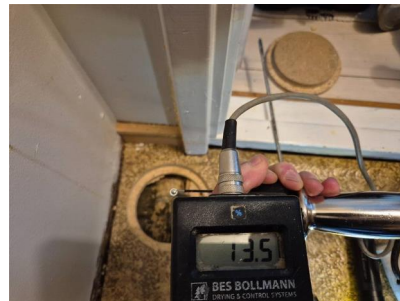
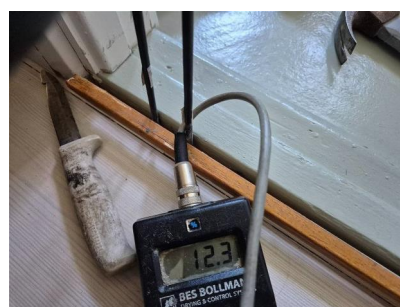
Vid kontroll av konstruktion uppmättes fuktvärden under kritisk nivå för mikrobiell tillväxt dock kunde mikrobiell lukt kännas lokalt i allrum.

Grundläggningen består av en betongplatta på mark utan underliggande isolering och med ett uppreglat isolerat golv dikt an betongen. Denna konstruktion får ofta skador på grund av naturlig fuktvandring.

I provhål i golv i trappförråd uppmättes fuktkvoten i regel ovanpå isolering till 13,5 % och normal lukt upplevdes.

Vid tröskel mellan Passage/Tvättstuga uppmättes fuktkvoten i regel dikt an betongen till 12,3 % och normal lukt upplevdes.

Vi rekommenderar en fördjupad undersökning för att bedöma orsak och omfattning till den lokala mikrobiella lukten. Det är viktigt att tänka på att denna rekommendation om fördjupad undersökning gäller hela souterrängplan.
