Valen 10

Riggarevägen 13

| Uppdragsnummer | G28750 |
| Besiktningsdatum | 2024-05-29 |

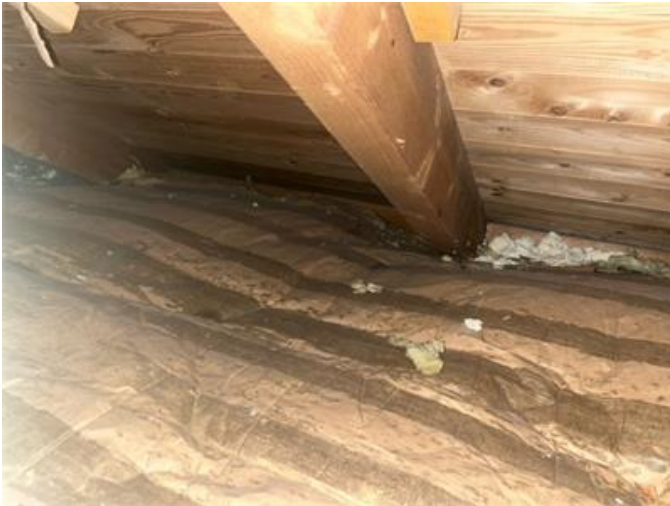
| Besiktningsresultat | | | | | |
|---|---|---|---|---|---|
| | X | | | | Från luckor till sidvindar noterades inget avvikande. |

Allmän bild från sidvind

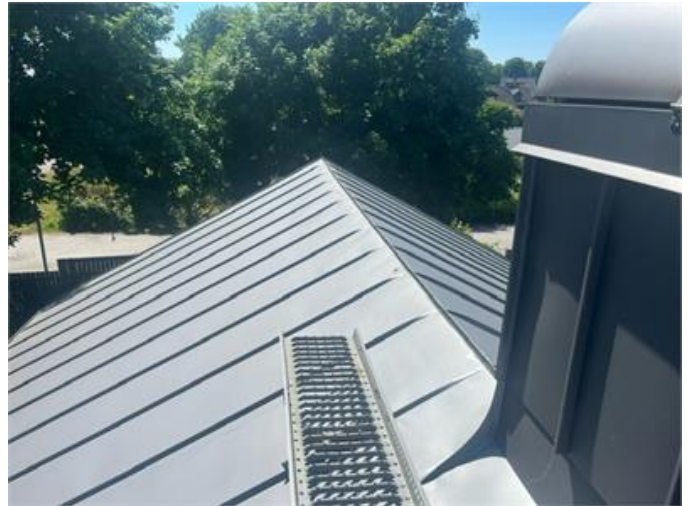
Allmän bild på tak
