**Fastighetsuppgifter**

Fastighetsbeteckning  
Gamla Slottsbron 1:392  
Adress  
Violvägen 3  
66432 Grums

| Uppdragsnummer | SP16688 |
| Besiktningsdatum | 2025-08-29 |

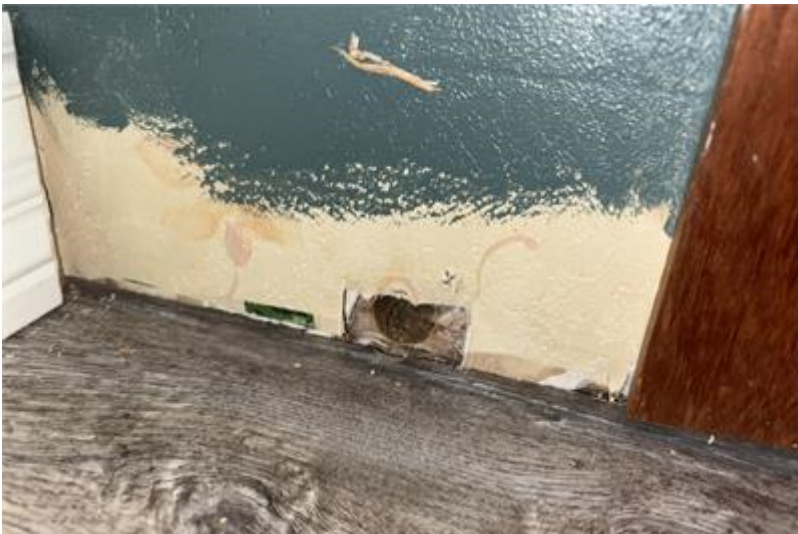
| Byggnadsdel | Väggsyll i Hall |

Väggsyll av trä mot betongplattan blir en möjlig riskkonstruktion. Med en syllisolering mot fukt blir väggen en fungerande konstruktion. Eventuellt uppkomna skador kan ge en avvikande lukt till bostadsutrymmet samt att luftkvaliten avsevärt försämras.

| Konstruktionsdel | Träsyll |
| Konstruktionsuppbyggnad | Betong-Isolering-Träsyll |

Fuktkvoten i träsyll uppmättes till 13% FK.

Det kritiska gränsvärdet för mikrobiell tillväxt brukar anges till ca 17% fuktkvot (FK).

Uppmätt värde ligger under gränsvärdet för mikrobiell påväxt.
