Fastighetsbeteckning
Önnered 21:1
Adress
Bronsyxegatan 20
421 63 Västra Frölunda

Uppdragsnummer	O27749
Besiktningsdatum	2025-04-28
Besiktningföretag	OBM Besiktning Väst AB
Besiktningförrättare	Andreas Emanuelsson
Närvarande	Säljare
Giltig till och med	2026-04-28

Byggnadsbeskrivning
1½-plans friliggande hus med källare.

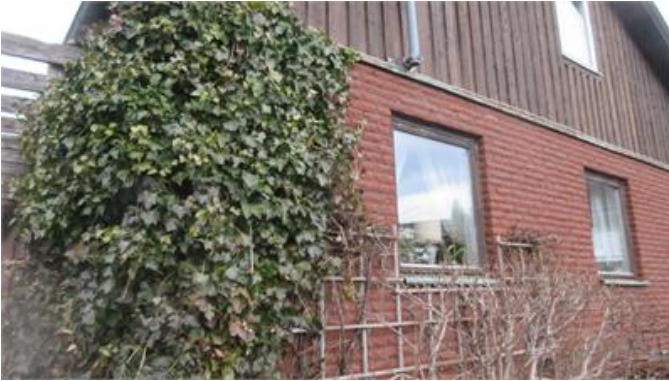
Av erfarenhet vet vi att det kan uppstå problem med dagvattenledningar samt dräneringssystemet när det är rabatter (växter) intill huslivet. Man kan även få en hög fuktstatus i fasadens konstruktion då det är klätterväxter som hindrar solen från att värma fasaden så att en uttorkning kan ske, detta kan i en förlängning ge upphov till skador som påverkar byggnaden och inomhusmiljön negativt.

Vegetation intill husliv.

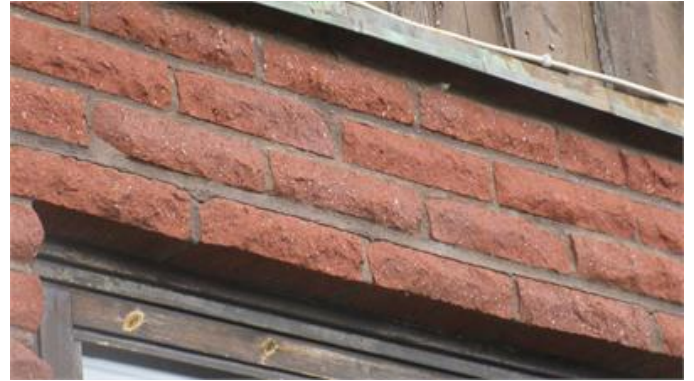
Fogsläpp ovan ett fönster.

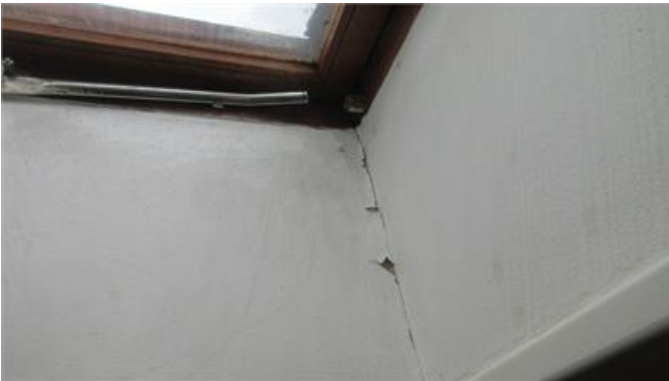
Missfärgningar/formförändringar i anslutning till takfönster.

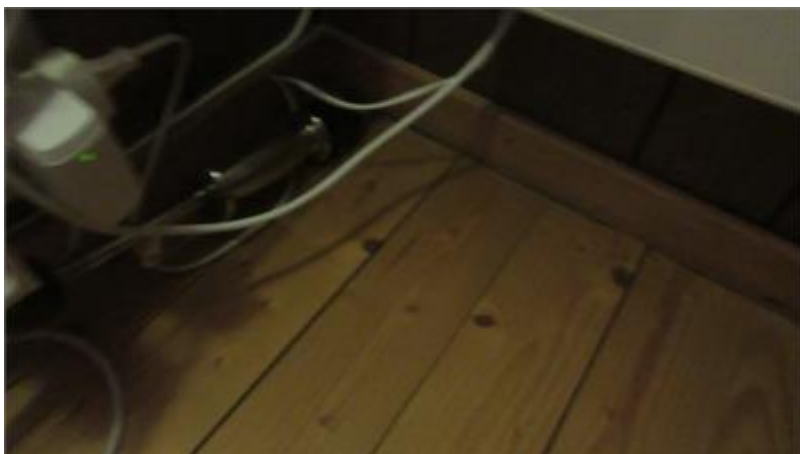
Samtliga mätningar är stickprovskontroller. Gränsen för mikrobiell tillväxt i trä går vid ca 17% fuktkvot. I källaren förekommer kalk/saltutfällningar. I gillestuga är golv skadat och det noterades en mikrobiell påväxt i hörn mot yttervägg. I detta hör uppmättes fuktkvoten till ca 19%-23% i golv och fotlist. I gillestuga finner man en uppreglad golvkonstruktion. Fuktkvoten uppmättes till ca 17%-19% i golvreglar. Inget provhål togs upp i konstruktionen.
