Stodene 1:220

Stodenehagen 405

| Besiktningsdatum | 2025-09-17 |
| Besiktningsföretag | OBM i Karlstad AB |

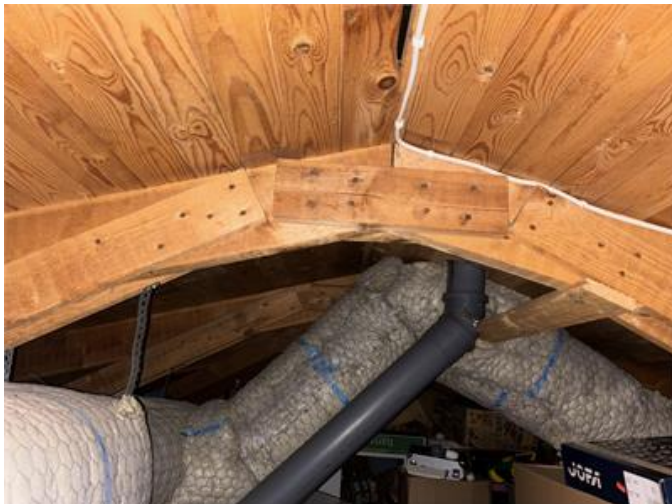
Nockvind 1

| Besiktningsresultat | | | | | |
|---|---|---|---|---|---|
| <b>Nockvind 1</b> | | X | | | Fuktfläckar förekommer lokalt på underlagstak invid äldre ventilationsrör, vilket bör kontrolleras regelbundet för att fastställa om åtgärdsbehov föreligger. |
| | | X | | | Mycket lösöre förekommer i utrymmet, delar av utrymmet är därför ej besiktningsbart. |
| | X | | | | Fuktindikering har utförts stickprovsmässigt utan att några förhöjda fuktindikationer erhållits. |

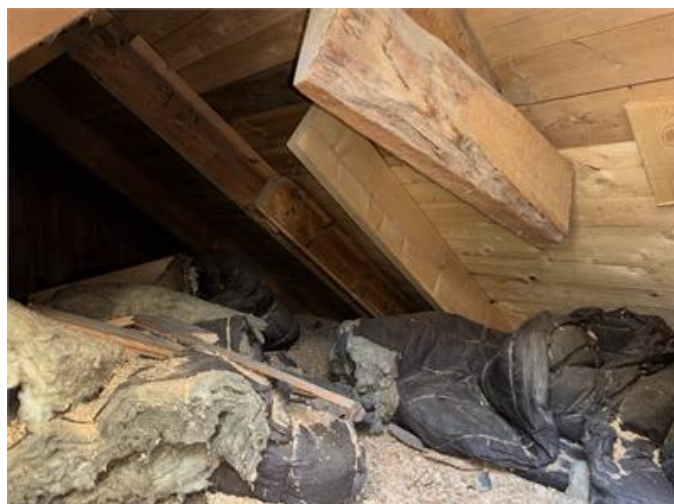
Nockvind 2

| Besiktningsresultat | | | | | |
|---|---|---|---|---|---|
| <b>Nockvind 2</b> | | X | | | Mineralull förekommer ovanpå sågspån, risk för kondensbildning. |
| | | X | | | Vinden besiktigad från taklucka. |

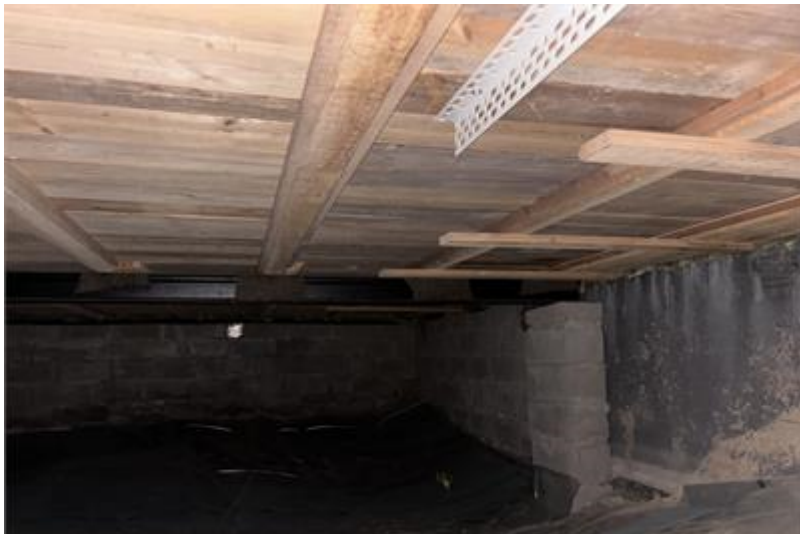
Fuktkvoten i blindbotten uppmättes till mellan 11-14% FK.

Det kritiska gränsvärdet för mikrobiell tillväxt brukar anges till ca 17% fuktkvot (FK).

Uppmätt värde ligger under gränsvärdet för mikrobiell påväxt.

Notera att stickprovsmässig undersökning är utförd samt att mätvärden normalt sett kan variera över årstiderna. För att säkert fastställa konstruktionens kondition och fuktstatus måste en mer omfattande undersökning utföras. En krypgrund är en riskkonstruktion med avseende på fukt- och mikrobiella skador. För att säkert fastställa grundens funktion och golvbjälklagets kondition krävs alltid en fortsatt teknisk undersökning. Se även protokollets näst sista sida Pos. 10.
