Uppdrag 2023-13  
2023-05-25

## Utlåtande över ÖVERLÅTELSEBESIKTNING

Kramfors Bönhamn 1:2  
Bönhamn 113

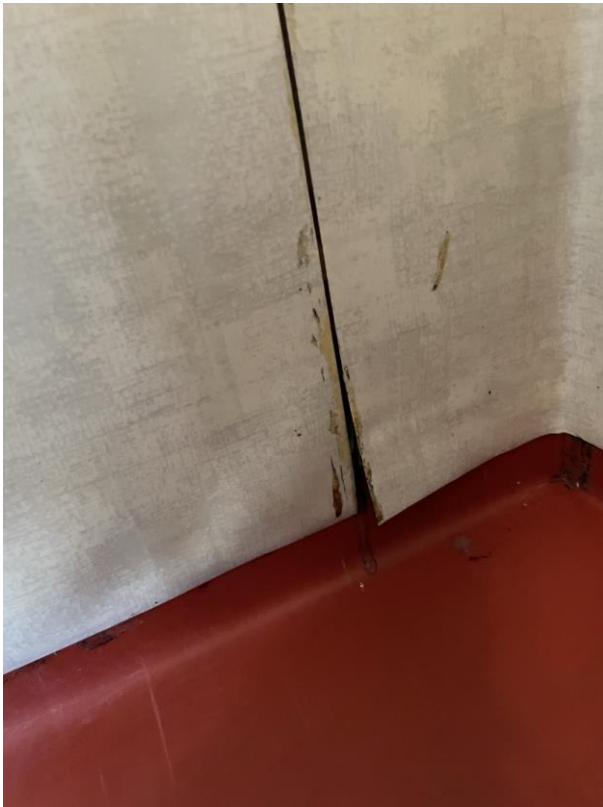
| WC | <p>Den tekniska livslängden på tätskiktet anses vara uppnådd vilket innebär en ökad risk för att dess funktion är nedsatt.</p> <p>Glipor och hål förekommer i tätskiktet, se bild 4.</p> <p>Missfärgning i takvinkel förekommer, se bild 5.</p> <p>Golvbrunnen är av äldre modell av gjutjärn. Golvbrunnar av gjutjärn riskerar med tid att rosta och därmed orsaka skador på omkringliggande konstruktioner.</p> <p>Bomljud förekommer kring golvbrunn vilket innebär den släppt från underlaget. Orsaken till detta är i vissa fall att fukt trängt in under tätskiktet.</p> <p>Se vidare under Fortsatt teknisk utredning 4.1.</p> |

Figur 1. Skada i tätskikt badrum.

Eftersom badrummets tätskikt har sådana brister rekommenderas en fortsatt teknisk utredning för att undersöka ifall skador har uppstått på omkringliggande konstruktioner.

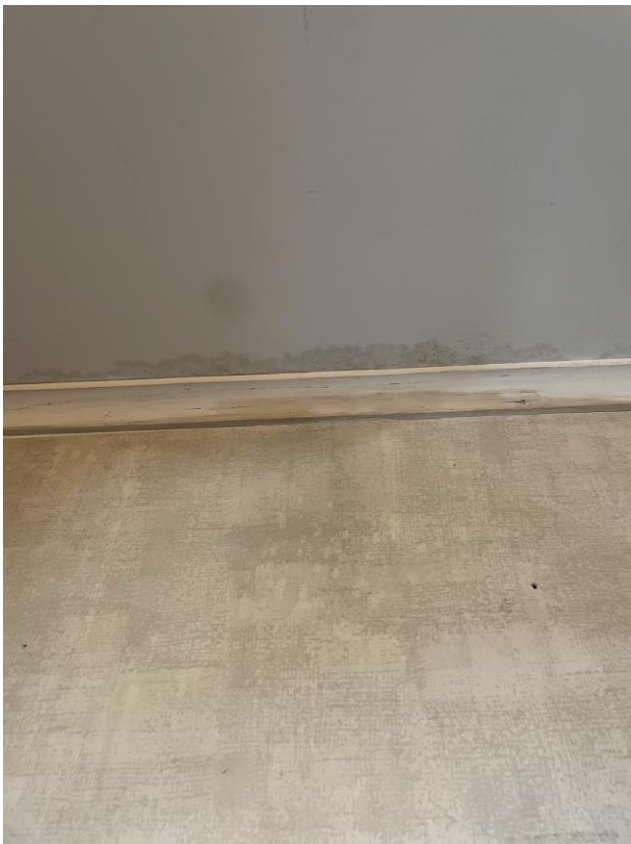
Figur 2. Missfärgning i takvinkel i badrum

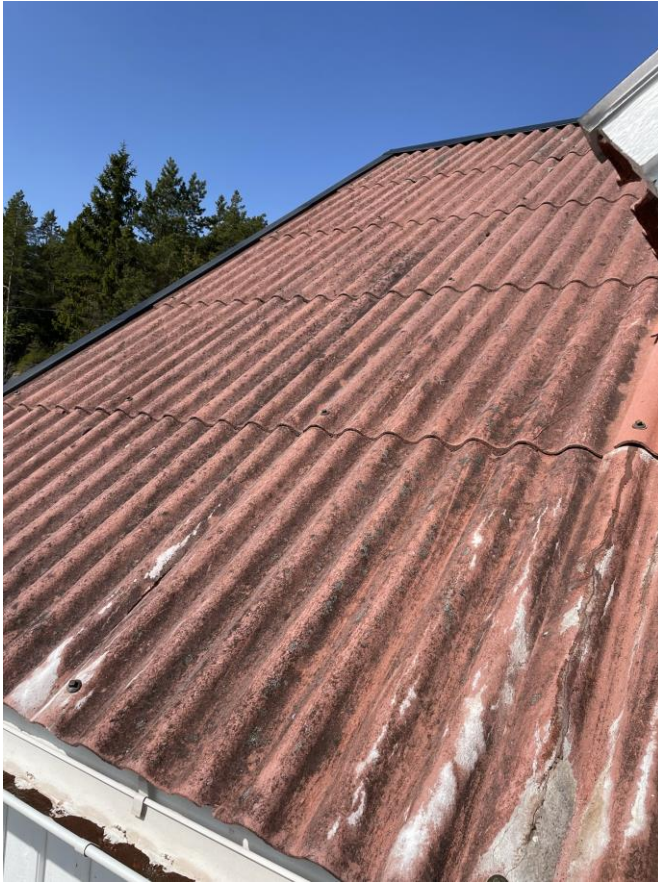
| <b>Yttertak:</b> | <p>Taket är endast besiktigad från stegen.</p> <p>Den tekniska livslängden på taket anses vara uppnådd vilket innebär en ökad risk för att dess funktion är nedsatt.</p> <p>Ståndplåtar saknas vid takkupan.</p> <p>Flertalet sprickor förekommer på takpannorna, se bild 3.</p> |

Figur 3. Sprickor i takpannor.

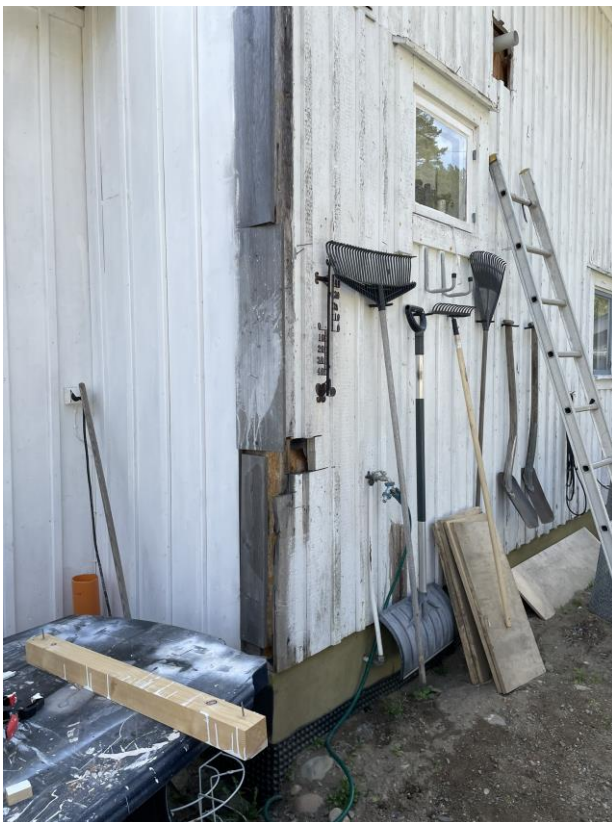
| Fasad: | <p><b>Öster</b></p> <p>Träpanel ansluter inte helt mot ståndplåten på utbyggnaden vilket medför att det är ett hål under där regn kan ta sig in.</p> <p>Imkanalen saknar ytterväggshuv vilket innebär att avluften riskerar att fukta fasaden.</p> <p>Hängränna saknas på farstukvisten. Enligt säljaren kommer den monteras innan försäljning.</p> <p>Takfoten på farstukvist saknar inbrädning och insektsnät, bild 1.</p> <p>Vindskivor ovan balkong är bristfälligt målade och har därför ett sämre skydd mot väta.</p> <p><b>Norr</b></p> <p>Denna sida är ej tilläggsisolerad eller fasadrenoverad, likt de övriga fasaderna, och har därför en bristfällig funktion med hål och otätheter där vatten riskerar att komma in, se bild 2.</p> <p>Hängrännan misstänks ha bakfall.</p> <p>List saknas på platonmattan.</p> <p>Utedelen på värmepumpen saknar uppsamlingskärl för kondensvatten.</p> <p><b>Väster</b></p> <p>Fönsterblecket till vänster om altandörr är för kort vilket medför ett hål där vatten kan riskera rinna innanför fasaden.</p> <p><b>Söder</b></p> <p>Lövsilar saknas på stuprören.</p> |

Figur 4. Ej färdigställd fasad.

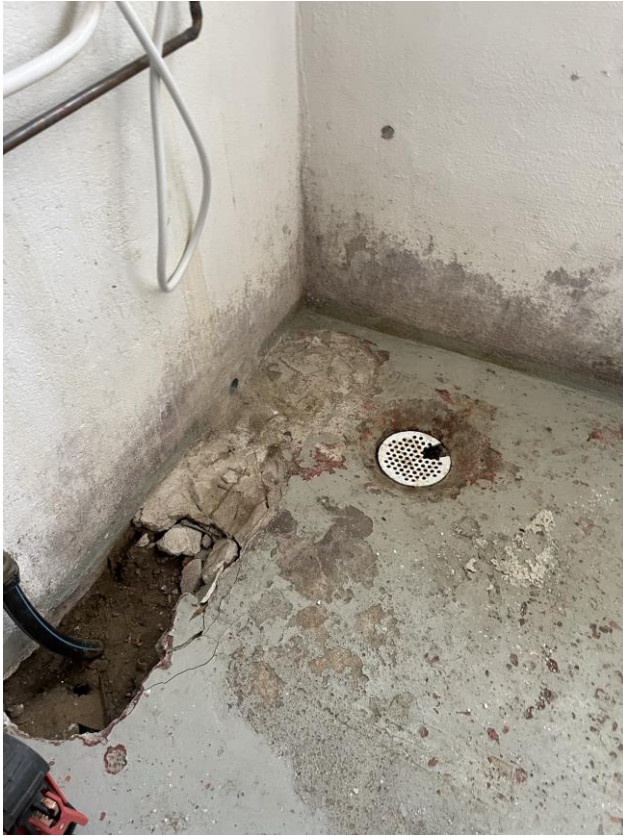
| Dusch/WC | Utrymmet kan ej brukas som duschutrymme eftersom det måste renoveras (tätskikt saknas etc.) |

*Figur 5. Ej färdigställt dusch/WC*
