SANDBÄCK 1:15

Åskemovägen 10

| Besiktningsdatum | 2025-08-21 |
| Besiktningsföretag | OBM Kronoberg AB |

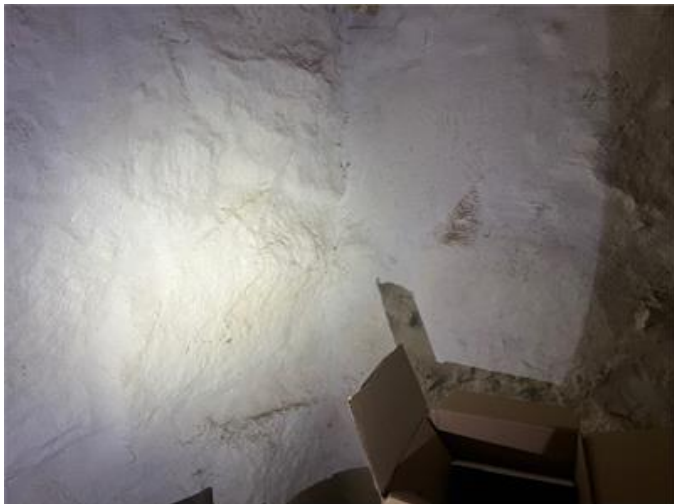
KÄLLARE Allmänt; En förhöjd fuktighet i betongplatta/sula samt källarväggar är att förväntas i en äldre källare. Hög fukt indikerades mot källarväggarna samt lokala puts/färgsläpp noterades. Trädetaljer, övrigt organiskt och täta material i kontakt med dessa ytor riskerar därför att även erhålla viss förhöjd fuktighet med mikrobiella skador som följd. Täta eller organiska material bör av denna anledning undvikas i källaren. Utvändiga åtgärder avseende utvändigt fuktisolering och dränering kan förbättra situationen.

Hög fukt indikerades mot källarväggarna samt lokala puts/färgsläpp noterades.

Luftavfuktare rekommenderas att montera i källaren för att reducera fuktbelastningen i utrymmet främst sommartid.

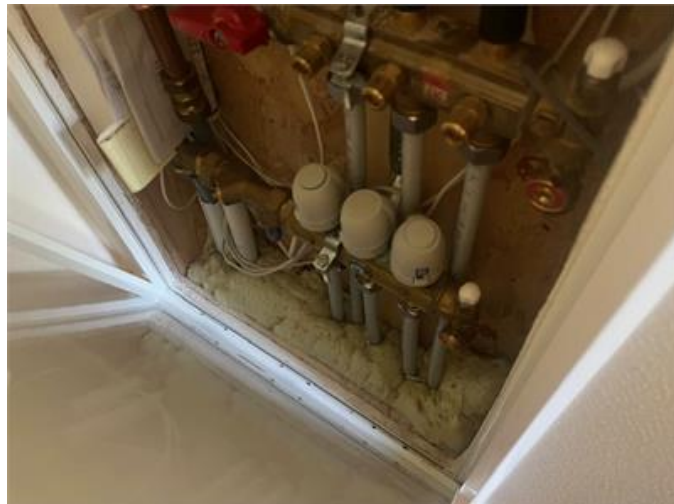
| Besiktningsresultat | | | | | |
|---|---|---|---|---|---|
| Sovrum | | X | | | Rörsamlingar (vid sängen) är inte monterade i fuktsäker låda med avrinning. Risker med det är att eventuella läckage kan leda till mer omfattande fuktskador. |

Rörsamlingar (vid sängen) är inte monterade i fuktsäker låda med avrinning. Risken med det är att eventuella läckage kan leda till mer omfattande fuktskador.
