Alströmer 7

Drottninggatan 8 c

Byggnadsbeskrivning  
Radhus i 2 -plan och inredd vind

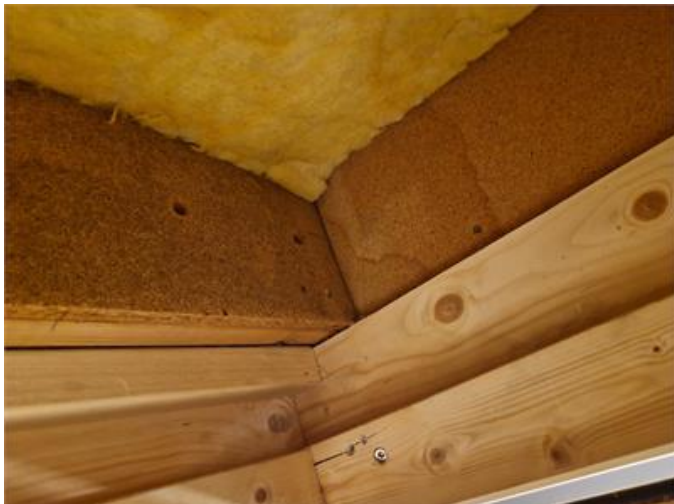
| Besiktningresultat | | | | | |
|---|---|---|---|---|---|
| Inredd vindsvåning | | X | | | Det noterades äldre spår av kondens/fukt kring takluckan. |

Äldre kondens/fuktfläck i takluckans konstruktion

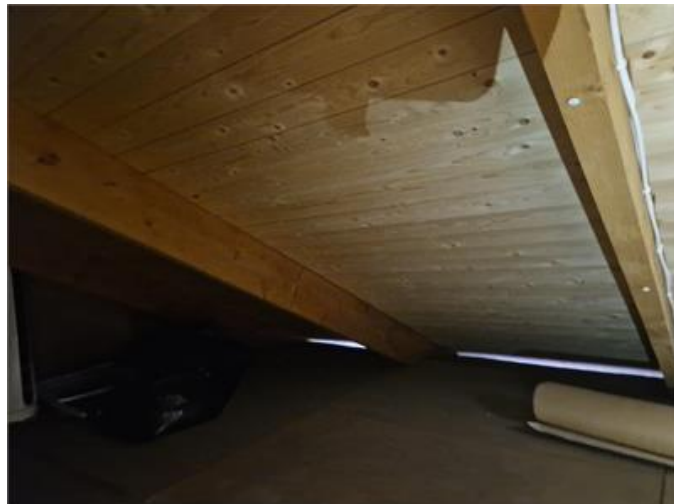
| Besiktningsresultat | | | | | |
|---|---|---|---|---|---|
| Vind | | X | | | Inget att notera på sidovindar. Delvis med lösöre<br>Stora delar är byggt med parallelltak och således går underlagstak inte att kontrollera. |

Vy på sidovind
