Beckasinen 4

Hesselgrens Väg 7 B

Byggnadsbeskrivning  
Radhus i tvåplan med betongplatta på mark

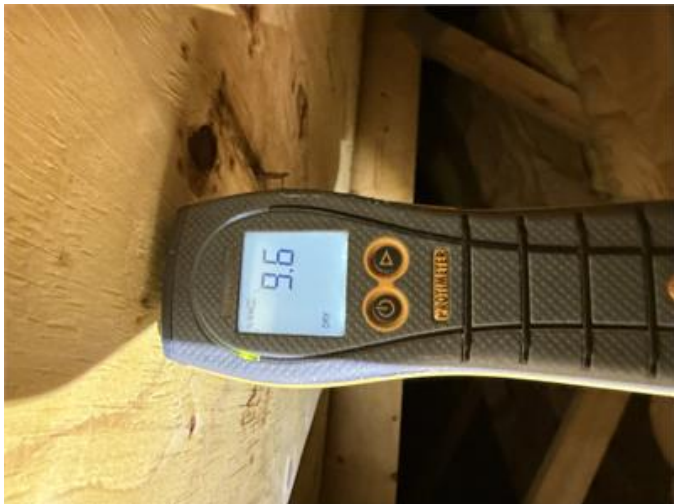
| Besiktningsresultat | | | | | |
|---|---|---|---|---|---|
| Vind | | X | | | Mikrobiell påväxt/ missfärgningar förekommer på några takskivor på vinden, fastighetsägaren rekommenderas att regelbundet kontrollera utrymmet för ev förändringar. Vinden besiktades från stegen pga landgångar saknas. |
| | | X | | | Vid kontroll av vindskonstruktionen uppmättes fuktvärden under gränsvärdet för mikrobiell påväxt/tillväxt, se bilder/beskrivningar. |

Fuktkvoten uppmättes på vind i trä i yttertakets insida till 9,6% fuktkvot. Dessa värden kommer sannolikt att ändras med årstiden. Det kritiska gränsvärdet för mikrobiell tillväxt brukar anges till ca 17% fuktkvot (FK). Notera att stickprovsmässig undersökning är utförd.
