**Fastighetsuppgifter**

Storhagen 42:2

Tjädervägen 15

| Besiktningsresultat | | | | | |

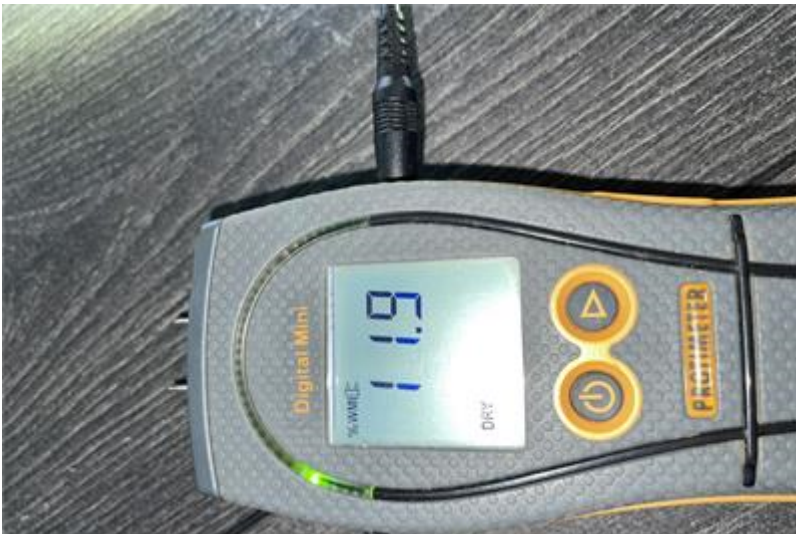
| Byggnadsdel | Upp-/utreglad konstruktion, sovrum |

| Konstruktionsuppbyggnad | Vägg: Källaryttervägg, plast, träreglar, isolering, träpanel. |

I befintligt provhål i den ut/uppreglade konstruktionens träregel uppmättes fuktkvot till 11,9% FK. Dessa värden kommer sannolikt att ändras med årstiden. Det kritiska gränsvärdet för mikrobiell tillväxt brukar anges till ca 17% fuktkvot (FK). Notera att stickprovsmässig undersökning är utförd . Se även kommentar/riskanalys.
