**Fastighetsuppgifter**

Halsmo 1:21

Olles väg 8

**Besiktningsuppgifter**

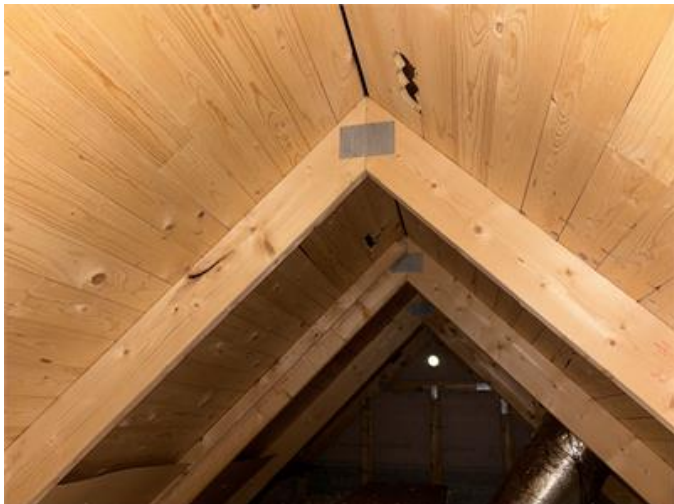
| Besiktningsresultat | | | | | |
|---|---|---|---|---|---|
| Nockvind | X | | | | |
