Luntertun 1:90

Danielslundsgatan 76

| Besiktningsdatum | 2024-10-03 |
| Besiktningsföretag | OBM Kronoberg AB |

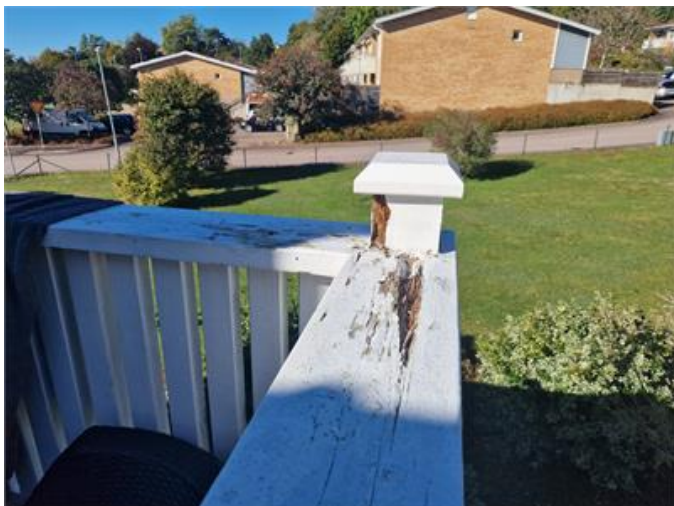
| Besiktningsresultat | | | | | |
|---|---|---|---|---|---|
| Balkong | | | X | | Rötskador förekommer i räckets. Rekommenderas att kontakt tas med fackman för bedömning och utförande av lämpliga åtgärder. |

Rötskador förekommer i balkongräcket.  
Rekommenderas att detta åtgärdas.

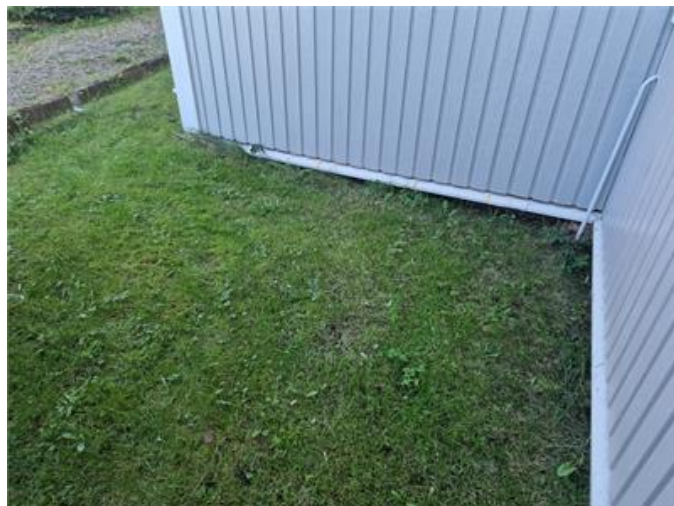
| Besiktningsresultat | | | | | |
|---|---|---|---|---|---|
| Markförhållanden | | X | | | Marken lutar mot byggnaden från norr. Marklutningen kan medföra en ökad fuktbelastning på grundmur och grundkonstruktion. |

Marken lutar lokalt mot byggnaden.

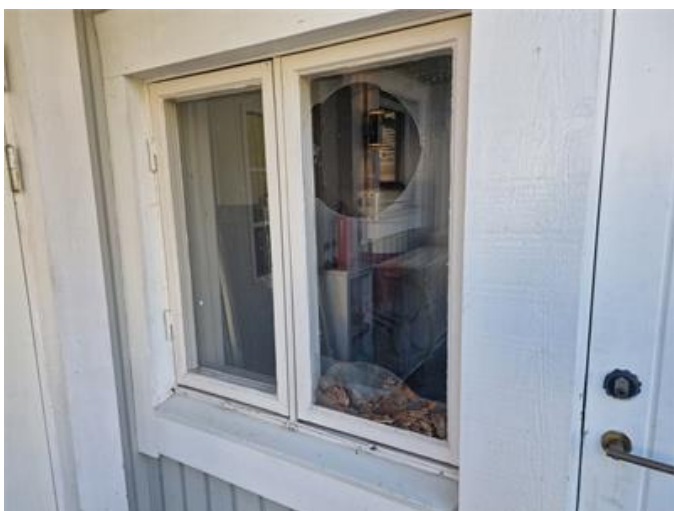
| Besiktningsresultat | | | | | |
|---|---|---|---|---|---|
| Fönster & dörrar | | X | | | Sprucken/trasig glasruta noterades. |

Sprucken glasruta noterades.
