# Överlåtelsebesiktning

Storken 6

| <b>Adress</b> | Björnebergsvägen 49A | <b>Besiktningdag</b> | 2024-12-03 |

# Utlåtande över överlåtelsebesiktning

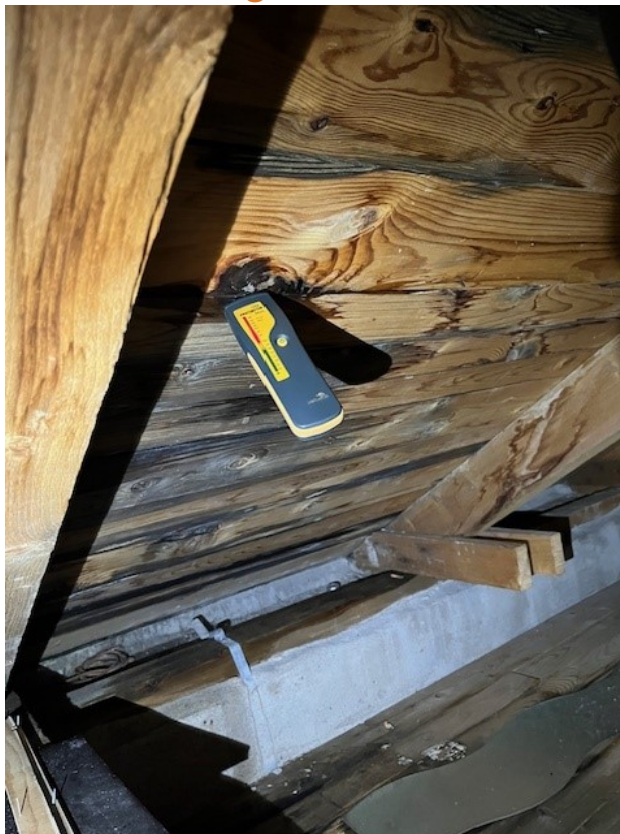
| <b>Snedvind 2</b> | <ul style="list-style-type: none"><li>• Ett flertal fuktfläckar förekommer på underlagstakets insida samt spår av fukt noterades i golvet. Förhöjda fuktvärden uppmättes på flera platser, vilket visar på pågående läckage.</li></ul> |
| <b>Snedvind 3</b> | <ul style="list-style-type: none"><li>• Ett flertal fuktfläckar förekommer på underlagstakets insida samt spår av fukt noterades i golvet. Förhöjda fuktvärden uppmättes på flera platser, vilket visar på pågående läckage.</li></ul> |

Fuktmätning i snedvind vid pågående läckage.
