**Fastighetsuppgifter**

Fastighetsbeteckning  
Skälvarås 2:12  
Adress  
Kronogården Bokelund 2  
51691 Dalsjöfors

| Uppdragsnummer | O29103 |
| Besiktningsdatum | 2025-09-08 |

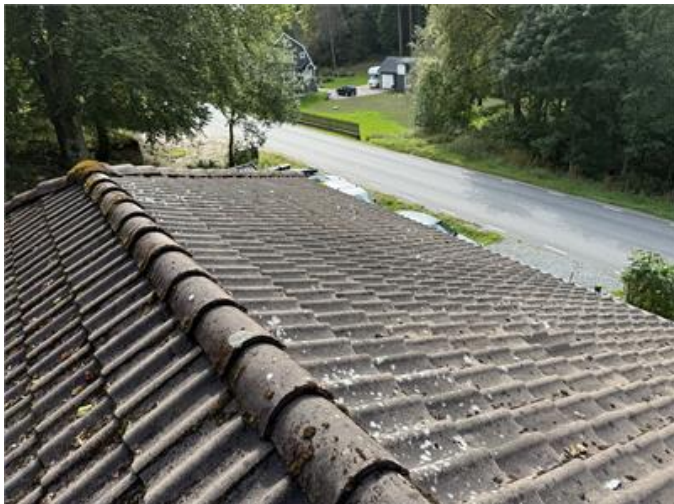
| Besiktningsresultat | | | | | |
|---|---|---|---|---|---|
| Yttertak: | | X | | | Äldre yttertak med underlagstak av plywood, yttertaget har uppnått/passerat tekniskt väntad livslängd och det förekommer mosspåväxt på takpannor, se kommentar/riskanalys. Yttertaget är besiktigt från stege uppställd vid glidskydd invid takfot, taksteg samt mark. |

Då taktäckningen är av äldre standard har det ett minskat motstånd mot vatteninträngning. Detta i sin tur kan leda till fuktskador på takkonstruktionen vilket kan påverka byggnaden och dess inomhusklimat negativt.

Mossan binder fukt, detta kan påverka taket negativt. Om det finns mossa på taket en längre tid kan det inte uteslutas att det kommer uppstå skador på taket, vilket i sin tur påverkar underliggande material och orsakar skador som påverkar byggnaden negativt.

Översiktsbild yttertak

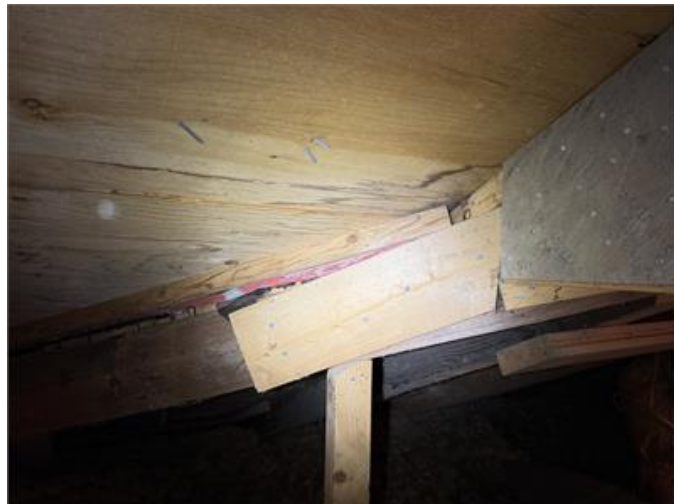
| Besiktningsresultat | | | | | |
|---|---|---|---|---|---|
| Vind: | | X | | | Mindre spår av läckage i form av fuktfläckar i underlagsskiva/underlagstak samt mikrobiell påväxt, se kommentar/riskanalys. Vindsutrymmet är besiktigt i från landgång. |

Fuktfläckar förekommer i underlagstaket i mindre omfattning, att det förekommer fuktfläckar/missfärgningar från tidigare läckage i ett äldre hus är inte ovanligt. Missfärgning/fuktfläckar skulle kunna vara äldre. Då vindsutrymmet saknar landgång i hela utrymmet har inte fläckar/missfärgningar gått att kontrollera i sin helhet, de fuktfläckar/missfärgningar som har gått att kontrollera var vid besiktningstillfället torra. Det rekommenderas att man säkerställer huruvida läckage pågår eller ej och tills dess rekommenderas att fuktfläckarna hålls under uppsikt och ökar fuktfläckarna i storlek eller annan förändring sker bör kontakt tas med en fackman för erforderliga åtgärder.

Exempel på spår av läckage i underlagstak

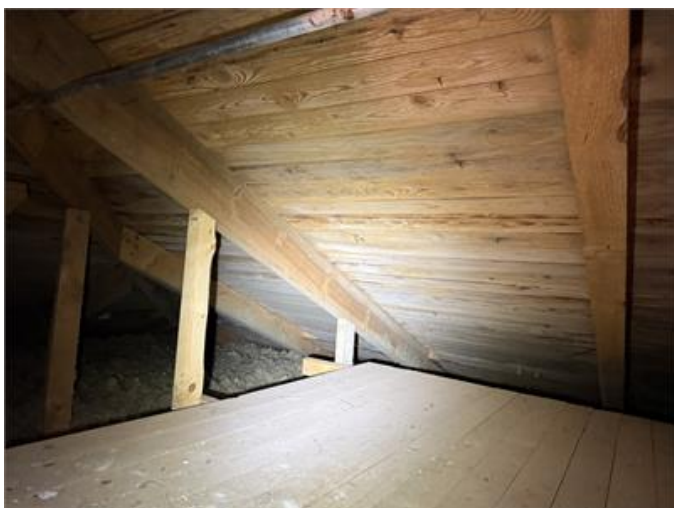
Inne på vindsutrymmet noterades mindre mängd med mikrobiell påväxt på underlagstaket. Detta är vanligt förekommande i äldre hus och kan antyda att vindsutrymmet tillförs fukt inifrån bostaden och kondenserar mot det kalla yttertaket, eller att uteluften är så fuktig så att mikroorganismer kan tillväxa. Det rekommenderas att mikrobiell påväxt en hålls under uppsikt och om detta ökar i omfattning eller annan förändring sker bör kontakt tas med fackman för åtgärdsförslag.

Översiktsbild vind

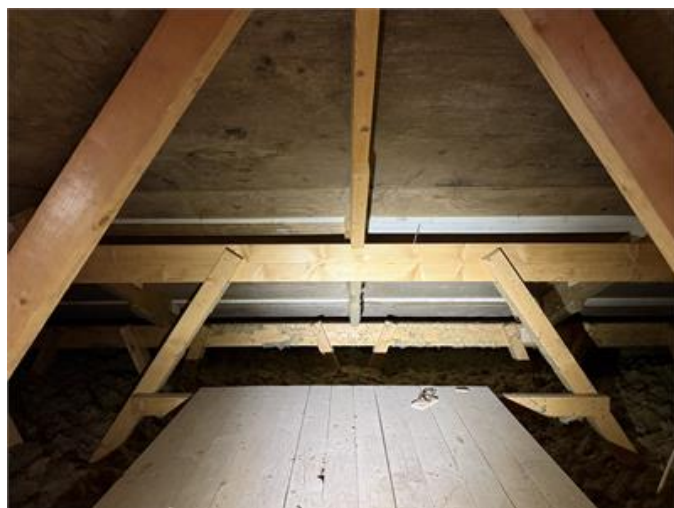
Översiktsbild vind
