# Överlåtelsebesiktning

| <b>Fastighetsbeteckning</b> | Tjädern 9 | <b>Fastighetsägare</b> | Fastighetsinvest i Jönköping AB |
| <b>Adress</b> | Mäster Gudmunds väg 3 | <b>Besiktningdag</b> | 2024-05-22 |

# Utlåtande över överlåtelsebesiktning

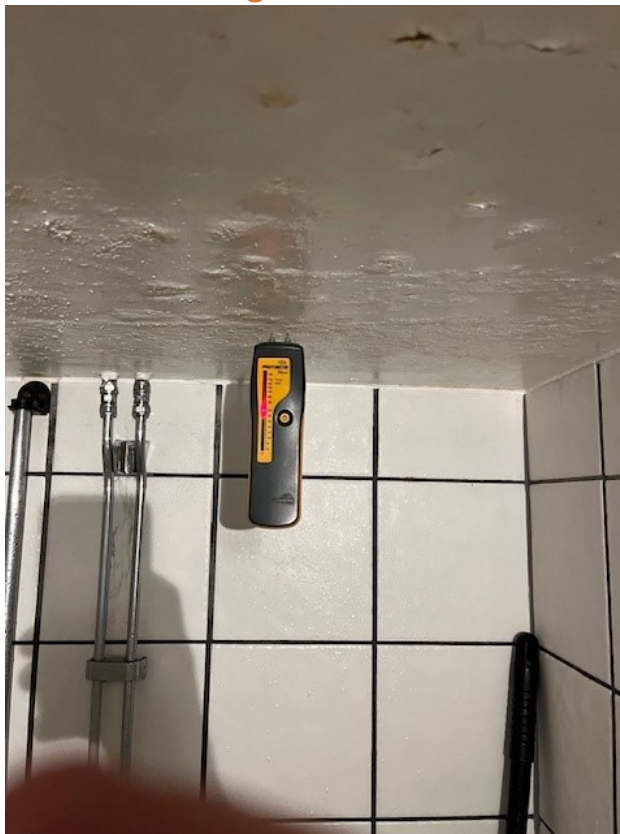
| <b>Duschrum</b> | <p>Allmän information: Keramiska ytskikt från cirka 2014.</p> <ul style="list-style-type: none"> <li>• Påväxt/missfärgningar noterades på väggar och i tak. Tak, foder och tröskel är synligt fuktskadade.</li> <li>• Inget tätskikt anslutet till golvbrunnen, vilket avviker från branschregler.</li> <li>• Se Riskanalys.</li> </ul> |

Fuktmätning i taket gällande duschrummet i källaren.
