Datum: 2025-07-18

Arbetsplats: Blekingegatan 31A

Beställare: HSB Brf Vågskivan

Uppdrag: Fuktmätning, Omfattning, Åtgärdsförslag.

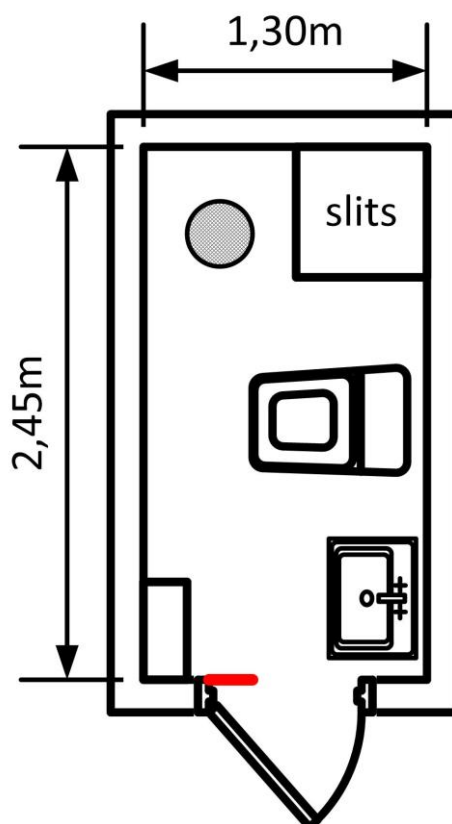
Arbetsplats: LGH 72

Fuktrapport: LGH 72: Vid fuktmätningen konstaterades att vatten kommer upp mellan tätskiktet och klinkers i fogarna, detta är ingen pågående vattenskada i nuläget då det ej har kommit vatten bakom tätskiktet.
Att vattnet kommer upp kan bero på att underliggande betonggolv har ett så kallat bakfall samt att det finns en glipa i fixet mellan vägg och golv.
Vid fuktmätningen konstaterades hög fuktindikering på golvtröskel som rödmarkerats i protokollet men endast på insidan mot badrummet.

Mät-punkt	Datum Mät- metod	2025-07-18				Datum.				Datum.			
		RF	C°	FK	FI	RF	C°	FK	FI	RF	C°	FK	FI
Vägg, lättbetong	3				LF								
Golv, Betong	3				LF								
Golv, träregel Tröskel	1			>24

Åtgärdsförslag: LGH 72: Det finns inget som tyder på att det är en pågående fuktskada i nuläget. Badrummet bör ses över av en fackman för att se vad man har för alternativ.

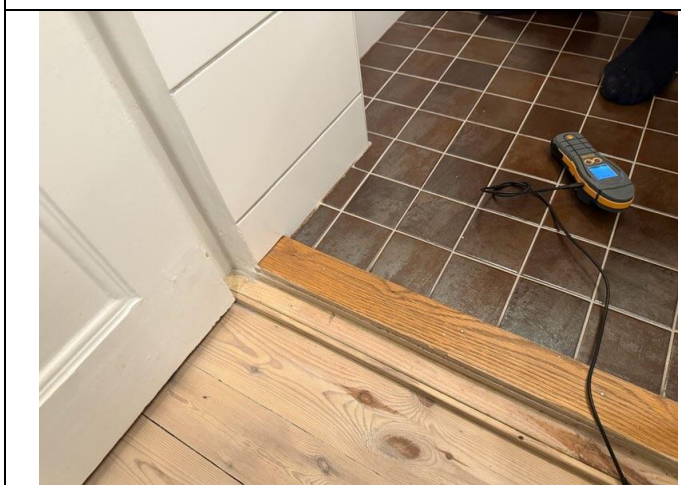
Översikt: Tröskel som är fuktig in mot badrummet

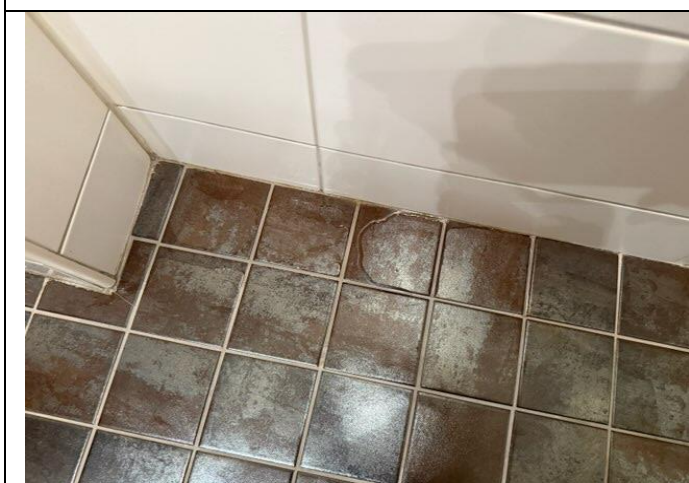
Skadeorsak: Vid duschning kommer det upp vatten mellan tätskiktet och klinkers i fogarna se fotobilaga.

Översikt: Fritt vatten kommer upp i golvvinkel vid duschning

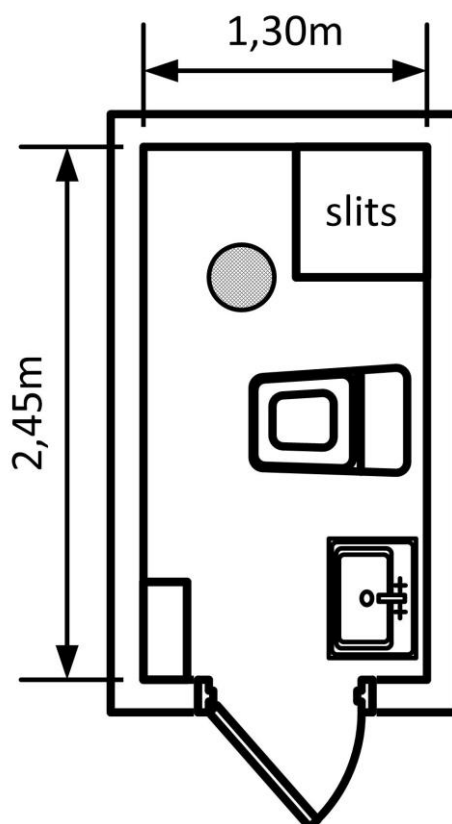
Arbetsplats: LGH 46

LGH 46: Vid fuktmätningen konstaterades låg fuktindikering vid samtliga mätpunkter.

Mät-punkt	Datum Mät- metod	2025-07-18				Datum.				Datum.			
		RF	C°	FK	FI	RF	C°	FK	FI	RF	C°	FK	FI
Vägg, lättbetong	3				LF								
Tak, betong	3				LF								
Tak, gips	3				LF

LGH 46: Inga åtgärder beträffande fukt nödvändiga.
Det finns inget som tyder på att det är en pågående fuktskada i nuläget.
