**Fastighetsuppgifter**

Hammar 1:235

Gösvägen 103

| Uppdragsnummer | S16436 |

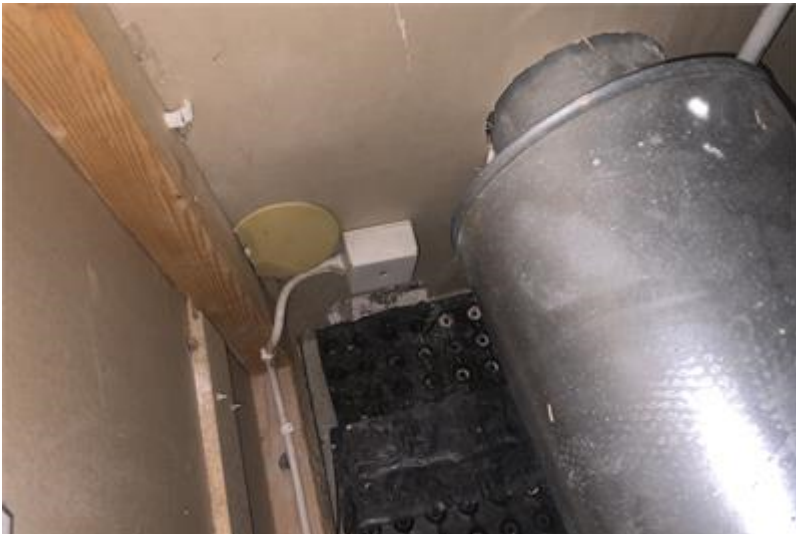
| Byggnadsdel | flytande golv i tvättstuga |

Fuktkvoten i träsyll uppmättes till 10% FK. Det kritiska gränsvärdet för mikrobiell tillväxt brukar anges till ca 17% fuktkvot (FK). Golvkonstruktionen i bostadshuset har renoverats med system platon. Om anvisningar för denna typ av golvkonstruktion har följts vid renoveringen så bedöms konstruktionen ej som någon konventionell riskkonstruktion. För utförande/garantier kan aktuell entreprenör kontaktas.

Fuktkvoten är under gränsvärdet för mikrobiell påväxt. Notera att stickprovsmässig undersökning är utförd samt att mätvärden normalt sett kan variera över årstiderna. För att säkert fastställa konstruktionens kondition och fuktstatus måste en mer omfattande undersökning utföras.
