# Överlåtelsebesiktning

| <b>Adress</b> | Erstad Skutegård 3 | <b>Besiktningdag</b> | 2025-08-05 |

# Utlåtande över överlåtelsebesiktning

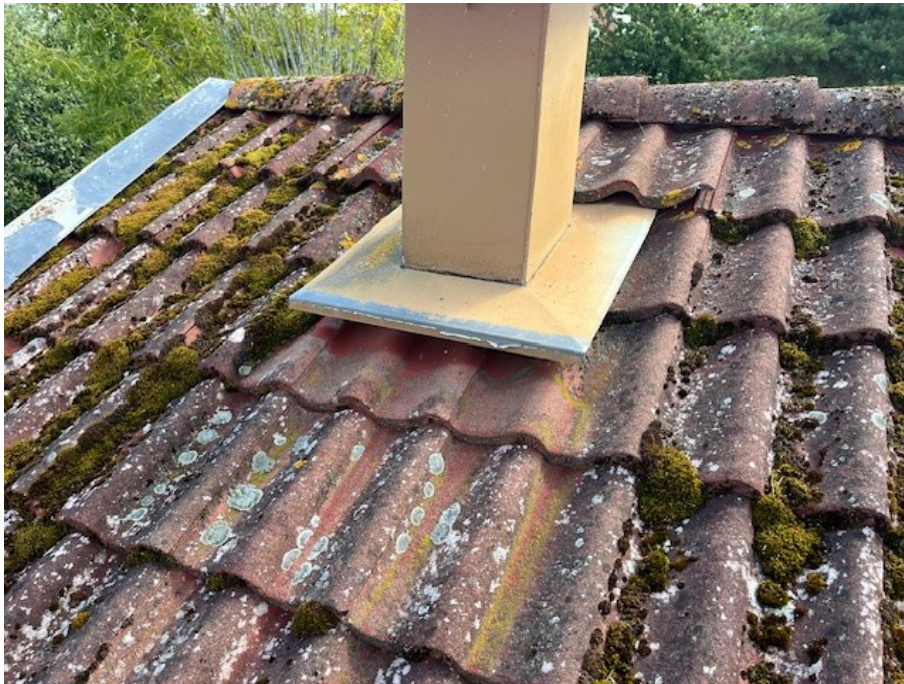
Otättheter som noterades vid ventilationsgenomföring på tillbyggnaden i kombination med takets ålder innebär risk för att vatten utanför kan tränga in med skador som följd.

Plåtinklädnad kring ventilationshuv på tillbyggnad.
