ÖVERLÅTELSEBESIKTNING EO Säljklar Total med fuktmätning

EKERÖ SKÅ-SÄBY 5:23

Tureholmsvägen 151
179 75 SKÅ

2023-06-13

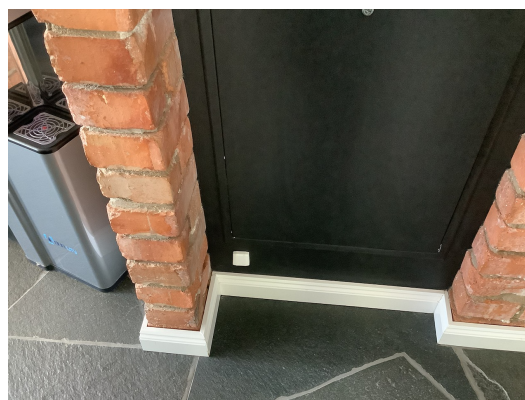
Skvallerrörets utlopp.

Då skvallerrör mynnar på en icke fuktsäker plats kommer det vid ett läckage bli fuktrelaterade skador i angränsande konstruktioner.

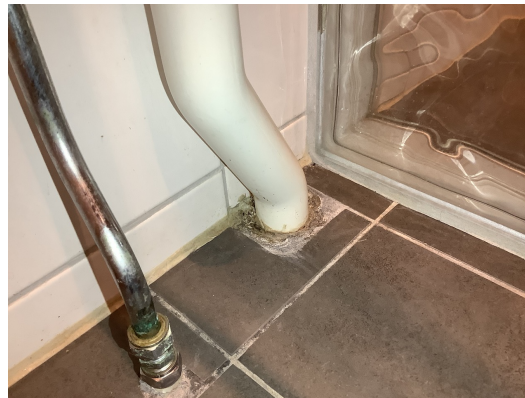
Avlopp till tvättställ ligger för nära vägg, mindre än 60mm.

Då avloppsrör är placerat för nära väggen finns det risk för att tätskiktmembranet inte går att applicera på korrekt vis och därigenom garantera täthet i installationen.

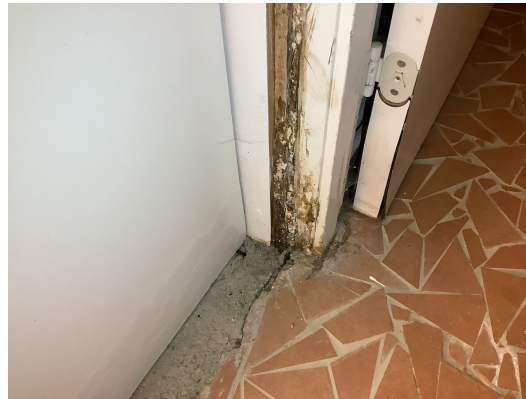
Trä mot betong.

Trä som angränsar dikt an betong riskerar på grund av naturlig fuktpåverkan att drabbas av fuktrelaterade skador. I trä som har rötskador så försämras hållfastheten.

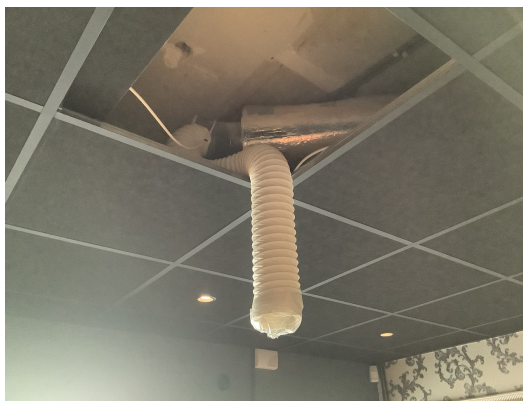
Bristfällig ventilationskanal.

Då det noterades att ventilationskanalen är bristfällig minskar ventilationsförmågan och avledningen av fuktig luft blir sämre.

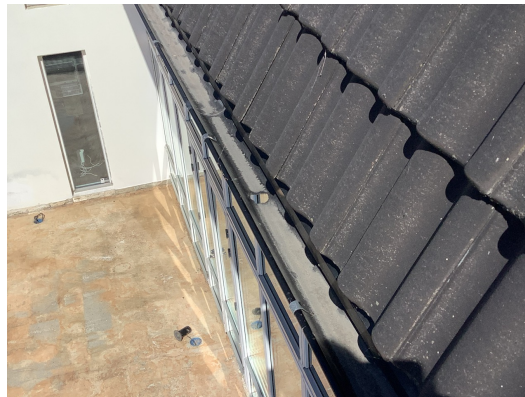
Hängränna ej ansluten till stuprör.

Då avledningen av takavvattningen inte kan ske utan läckage kommer takfot, fasad och grundmur utsättas för högre fuktstatus.

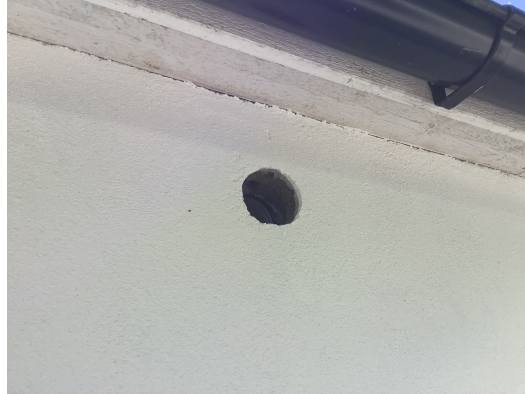
Avsaknad av ventilgaller.

Då ventilgaller saknas finns det risk för inträngande fukt, detta kan leda till att angränsande konstruktioner utsätts för en förhöjd fuktstatus.

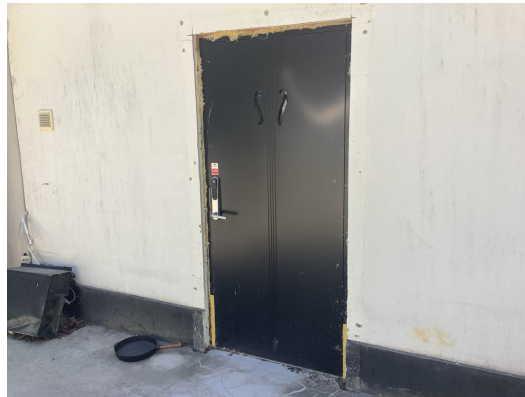
Dörrfoder på ytterdörr.

Då dörrfoder saknas på ytterdörr kan regn eller snö utsätta angränsande konstruktioner för förhöjd fuktstatus.

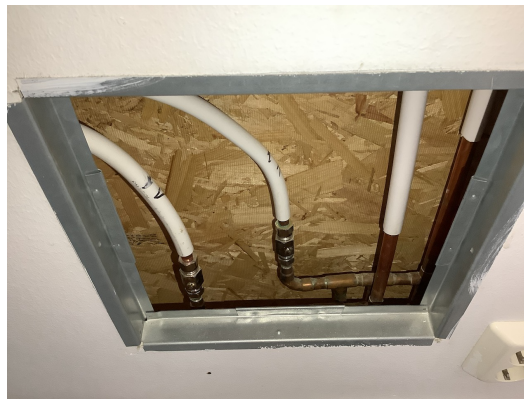
Rörkopplingar utan läckageskydd.

Då det noterats att det finns rörkopplingar utan läckageskydd finns det risk att det kan uppstå fuktrelaterade skador i angränsande konstruktioner vid ett eventuellt läckage.

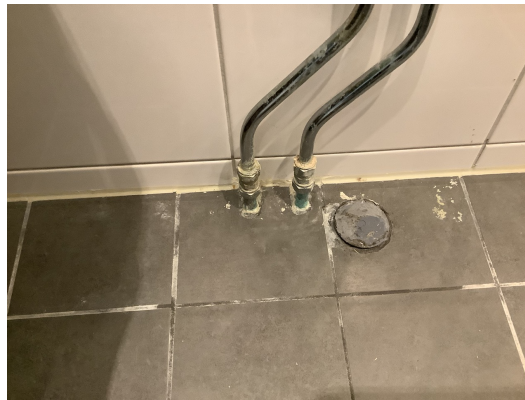
Rör genomföringar i våtzon 1.

Då rör genomföringar finns i våtzon 1, finns det risk att fukt kan tränga in i angränsande konstruktionen och där orsaka fuktrelaterade skador.

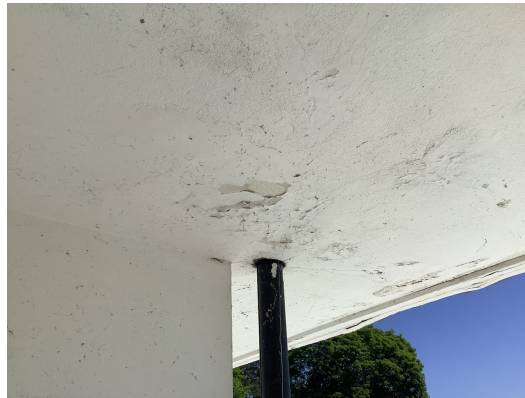
Punktvis bom och putssläpp på balkongens undersida.

Då "bom" punktvis finns på balkongens undersida, finns det risk att dessa ytor kan lossna. Orsaken till dessa "bommar"/putssläpp bör undersökas av fackman.

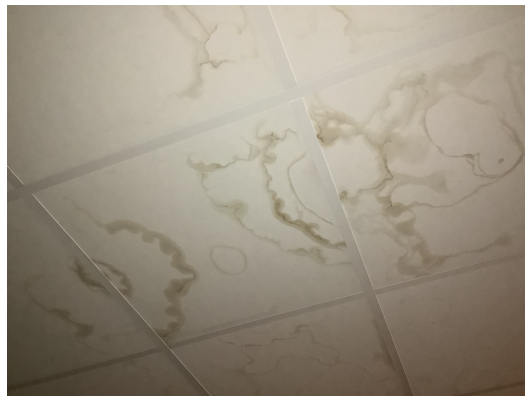
Missfärgningar efter läckage.

Då missfärgningar har observerats, finns det risk att man har skador i konstruktionen. För att förvissa sig om omfattningen på skadorna rekommenderar vi att man undersöker detta med fackman.

En avvikande lukt kunde uppfattas i anslutning till missfärgningen i teknikrum (sutterängplan). Orsaken till detta bör utredas vidare av sakkunnig.

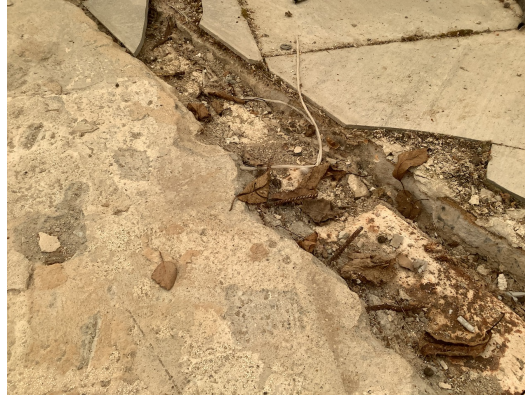
Blottlagda armeringsjärn.

Då det noterats blottlagda armeringsjärn finns det risk att dessa rostar vilket kan leda till att konstruktionens bärförmåga minskar. Det rekommenderas kontakt med en fackman för en vidare utredning.
