**Fastighetsuppgifter**

Åkerhög 1:74

Granliden 6

| Uppdragsnummer | P3337 |

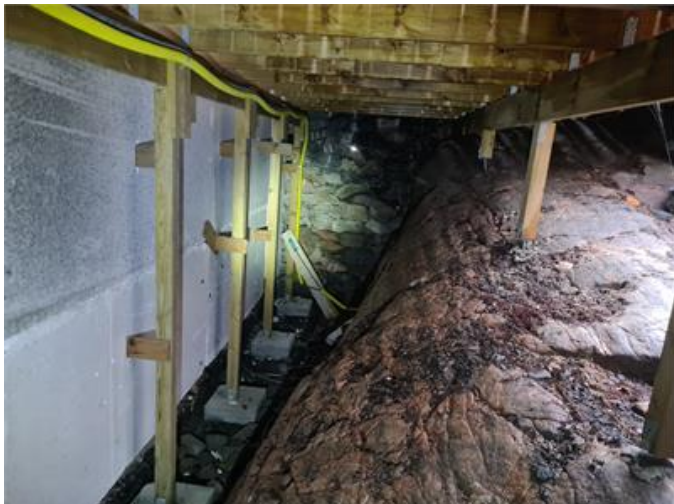
| Besiktningsresultat | | | | | |
|---|---|---|---|---|---|
| Mark | | X | | | På norra sidan lutar marken/berget mot huset, dock avslutas berget ca 1m från grundläggningen, ej motfyllt. Se kommentar/riskanalys samt bild. |

Den utvändiga marklutningen mot huset innebär ökad fuktbelastning mot grundläggningen och avrinningen/dränering bör löpande säkerställas.

Mark, berget lutar mot huset på norra sidan, dock ej motfyllt.

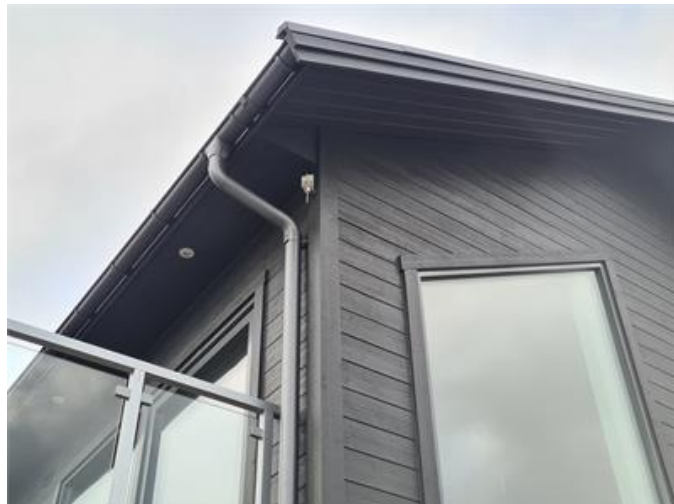
| Besiktningsresultat | | | | | |
|---|---|---|---|---|---|
| Fasad | | X | | | Överbleck finns ej ovan fönster och balkongdörrar. Se kommentar/riskanalys. |

Befintlig lösning med fönsterfoder av trä utan överbleck av plåt kräver mer underhåll. Otätheter kan uppstå vilket kan orsaka fuktnrelaterade skador i bakomliggande konstruktion.

Fasad, överbleck finns ej.
