**Fastighetsuppgifter**

**KUTTERN 3**

**Falkviksvägen 12****294 35 Sövesborg**

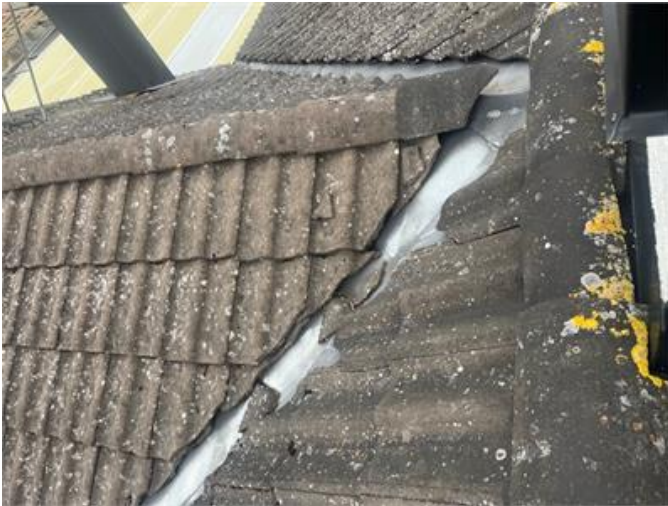
TAK; Yttertaket (takpannor, läkt och papp) är monterat 1981. Ju äldre ett tak är ju mindre motstånd har det mot att fukt kan tränga genom pannor vilket kan leda till fuktskador i underliggande konstruktioner. Vid stickprovskontroller av läkt och papp noterades inga skador. Nocktätning rekommenderas att montera till utbyggnad för att förhindra regn/snö från att leta sig in under takpannorna. I rännal noterades några kapade takpannor som lossnad och behöver återmonteras.

I rännal noterades några kapade takpannor som lossnad och behöver återmonteras.

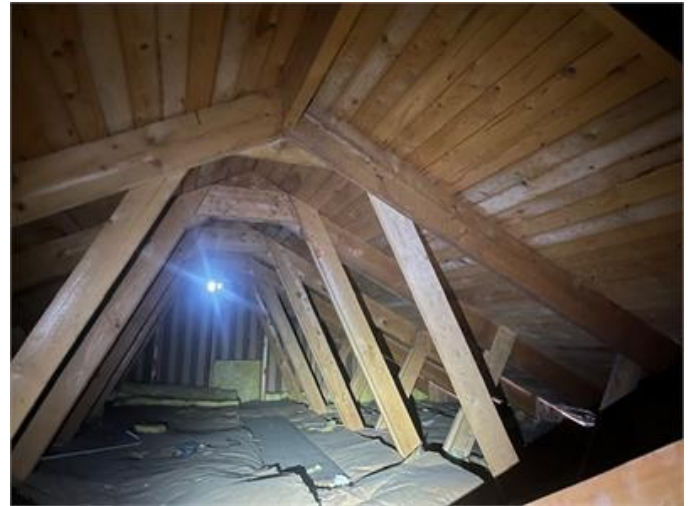
| Besiktningsresultat | | | | | |
|---|---|---|---|---|---|
| Vind | | X | | | Mikrobiell påväxt förekommer i begränsad omfattning, vilket bör kontrolleras regelbundet så att skadorna inte förvärras. Se även info på protokollets näst sista sida, pos. 3. |

Mikrobiell påväxt förekommer i begränsad omfattning, vilket bör kontrolleras regelbundet så att skadorna inte förvärras. Se även info på protokollets näst sista sida, pos. 3.

En vind som har mikrobiella skador på yttertaket insida och där läckage genom yttertaket kan uteslutas bör undersökas noggrant. Orsaken kan vara att varm inneluft tränger upp på vinden på grund av otätheter i vindsbjälklaget. Den varma luften som befuktats i inomhusmiljön kan kondensera eller skapa en hög fuktighet i det kallare yttertaket. Om detta inträffar är det av största vikt att även undersöka byggnadens allmänventilation, vindens isoleringstjocklek, ångspärr, ventilationsspalter m.m.

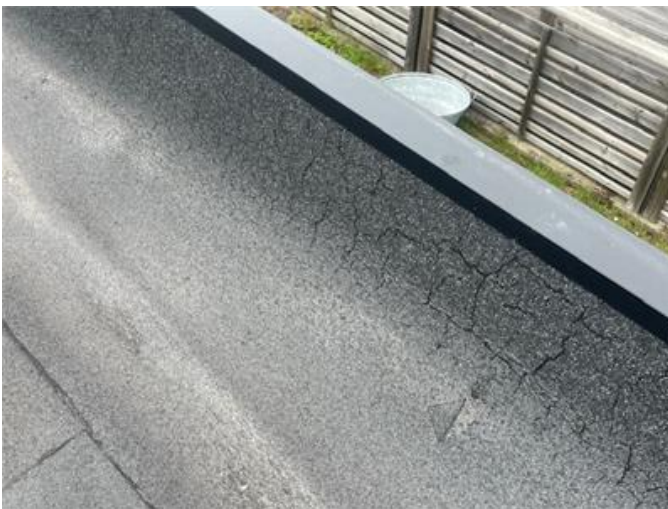
| Besiktningsresultat | | | | | |
|---|---|---|---|---|---|
| Allmänt | | X | | | -Låglutande tak med äldre takpapp, se därför info på protokollets näst sista sida pos. 1. Ytlig sprickbildning förekommer i takpappen.<br>-Det förekommer puts och färgsläpp samt någon spricka i dom murade väggarna.<br>-Invändigt var garaget belamrat. |

Låglutande tak med äldre takpapp, se därför info på protokollets näst sista sida pos. 1. Ytlig sprickbildning förekommer i takpappen.

Ett plant eller låglutande tak kräver i regel mer underhåll och är svårare att kontrollera än t.ex. ett vanligt sadeltak med inspekterbar vind. Skadorna som uppträder efter läckage eller t.ex. kondensation är ofta missfärgade innertak, rötskadad råspont etc.

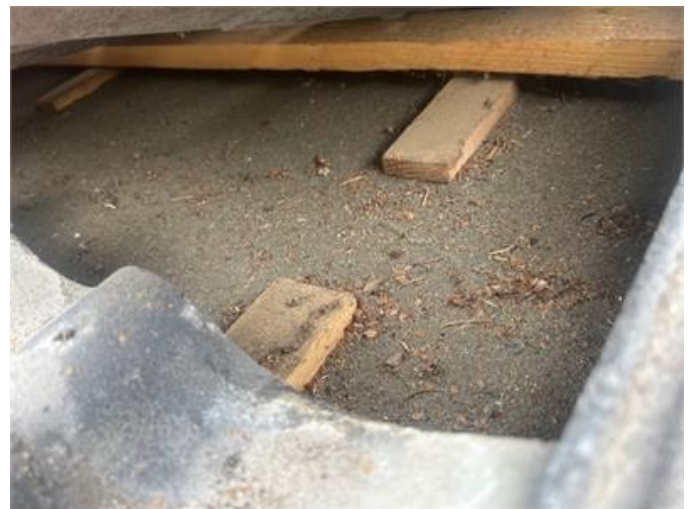
Vid stickprovskontroller av läkt och papp noterades inga skador.
