**Fastighetsuppgifter**

Paradis 1:54

Paradisgränd 5

| Besiktningsdatum | 2025-04-08 |

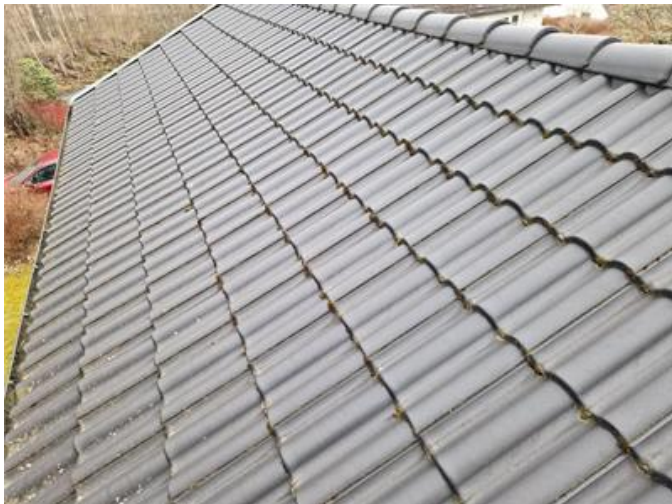
| Besiktningsresultat | | | | | |
|---|---|---|---|---|---|
| Tak | | X | | | Äldre yttertak med plåt/papp, se kommentar/riskanalys. Taket är kontrollerat från takstegen.<br>Korrigerad plåt (se vid skrotsten) stämmer inte med takpannor och risk finns att skräp/löv kommer in under takpannorna. |

**Yttertak:** När delar av taktäckningen är av äldre standard har det ett minskat motstånd mot vatteninträngning. Detta i sin tur kan leda till fuktskador på takkonstruktionen vilket kan påverka byggnaden och dess inomhusklimat negativt.

Vy på yttertak

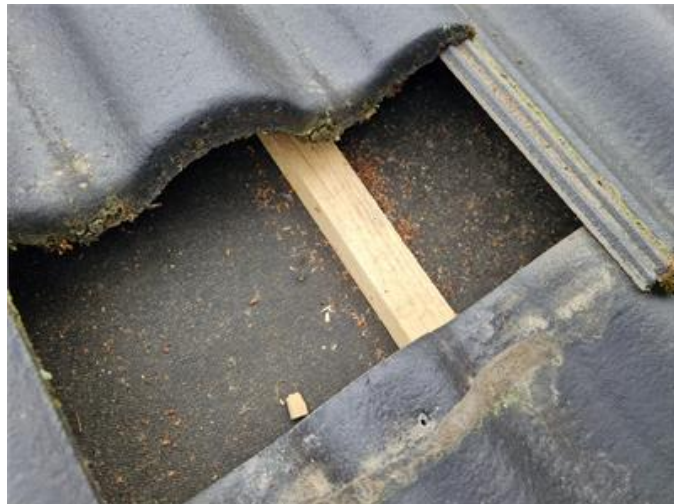
Vy på underlagstak

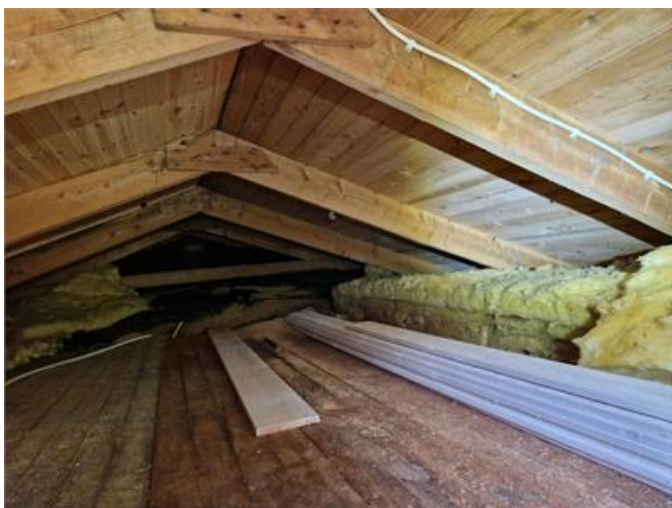
Vy på vindsutrymme

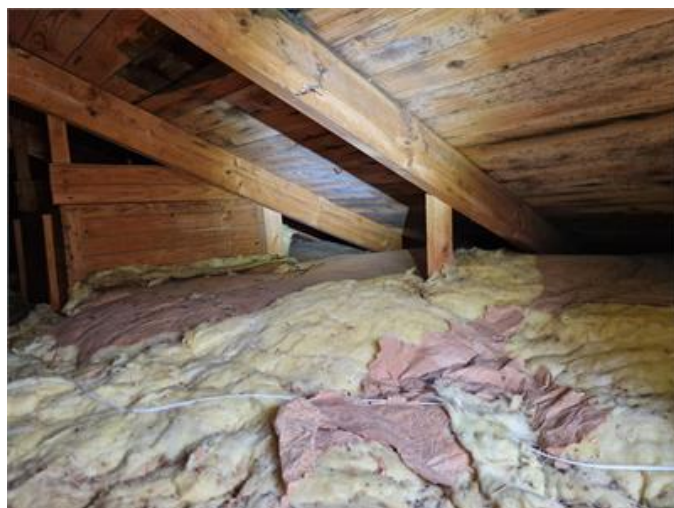
| Besiktningsresultat | | | | | |
|---|---|---|---|---|---|
| Vindar | | | X | | Fukt och mikrobiell påväxt noterades på underlagstak. Se kommentar/riskanalys.<br>Utrymmen är kontrollerat från vindsluckor då framkomligheten är begränsad/landgång saknas |

**Vind:** Det noterades fukt/mikrobiell påväxt på underlagstaket, det rekommenderas en fortsatt teknisk utredning för att kontrollera orsaken till och omfattningen av detta. Kontroll utförd från vindsluckor.

När det finns brister i tätningen mellan ett kallt och ett varmt utrymme finns det en risk att relativt varm och fuktig luft kommer ut från det varma utrymmet till det angränsande kalla utrymmet och träffar en kall yta och kondenserar. Missfärgning på yttertakskonstruktionen är en indikering på att inneluften har kommit ut i vinden så att ett gynnsamt klimat för en mikrobiell tillväxt har uppstått. Det kan vara en indikering på att ventilationen inomhus är undermålig. Får detta fortgå finns det en risk att man kan få skador på konstruktioner som i en förlängning påverkar byggnaden och inomhusmiljön negativt.

Vy på delar med fukt/mikrobiell påväxt

Områden med missfärgning kan ritas av i ytterkant som referens för att se om området ökar/växer
